Klokkehattveien 19, 4824 BJORBEKK

**3-roms selveierleilighet i 1.etasje.  
Koselig uteplass med direkte  
tilgang til fellestomt.**

# Velkommen til Klokkehattveien 19

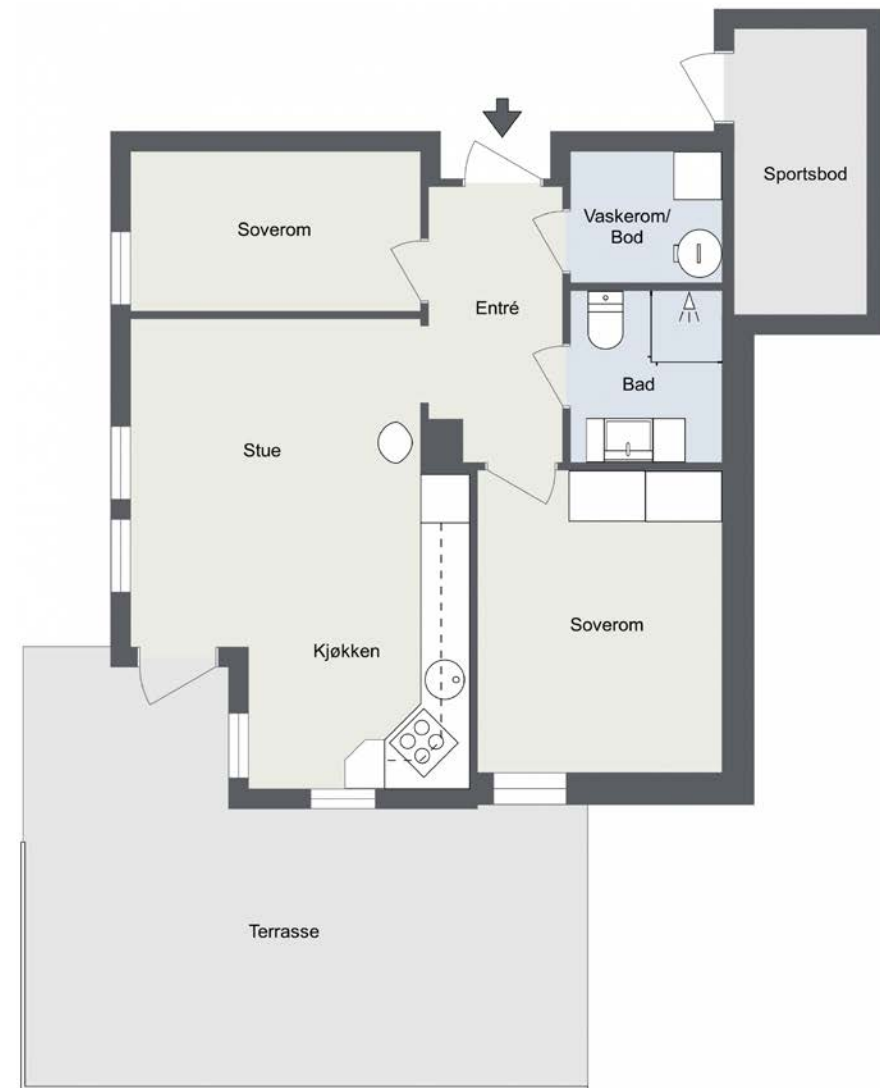
## 1. etasje

1.Etasje: Entre/gang, bod/teknisk rom/vaskerom, bad/wc, 2 soverom, stue/kjøkken i åpen løsning. Utvendig bod.

Plantegningen er ikke målbar, og overflatebehandling er ikke nødvendigvis i samsvar med de faktiske forhold. Avvik kan forekomme.

Plantegningen er ikke i målestokk og noe avvik kan forekomme.  
Megler/selger tar ikke ansvar for evt. feil.

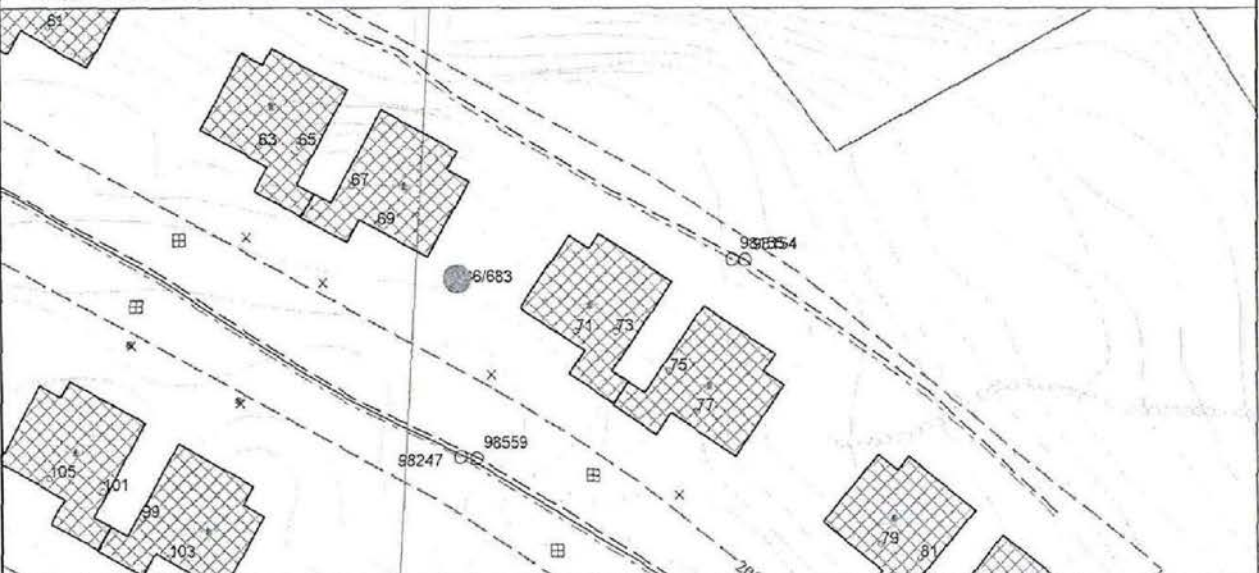
Målestokk 1:500  
Beliggenhet og høyder på ledninger må oppfattes som orienterende.

Innmålingstegning, utvendig bakkekran, tilkoblingssted (pkt på off. ledn.), kummer m.v. skal tegnes inn og målseses nøyaktig.  
Rørdimensjoner skal påføres også for fellesledninger og offentlige ledninger.

Innvendig aob. VA
