# Tilstandsrapport

Eierseksjon

Vidars gate 4, 0452 OSLO

gnr. 217, bnr. 450, snr. 28

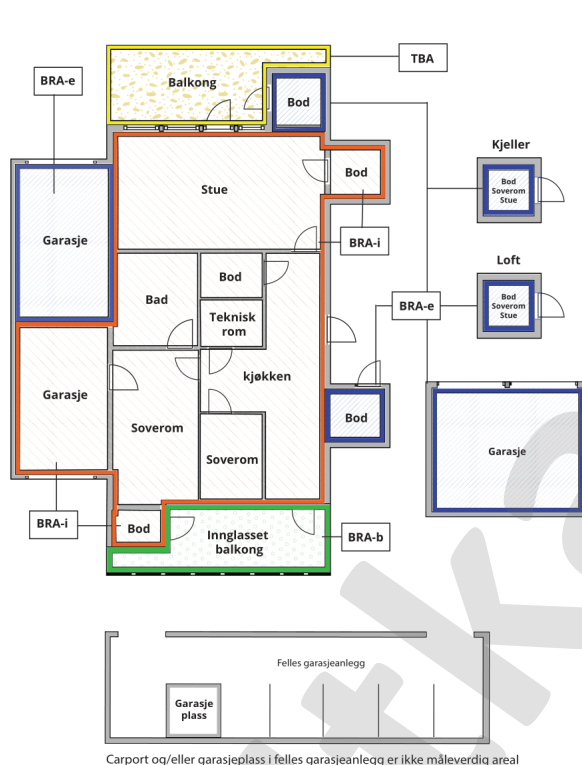
$$\text{BRA} = \text{BRA-i} + \text{BRA-e} + \text{BRA-b}$$

Bruksarealet for bygningen er bruttoarealet minus arealet som optas av yttervegger.
