Bådalsveien 773, 6531 AVERØY

**Godt oppgradert småbruk med
enebolig og garasje| Løe og
stabbur| Skogsteig på ca. 31 dekar**

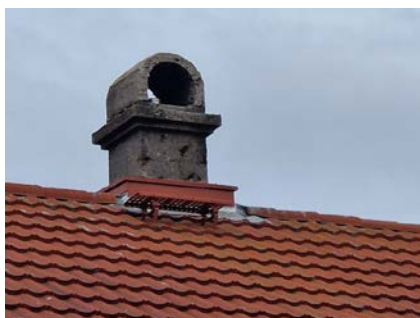
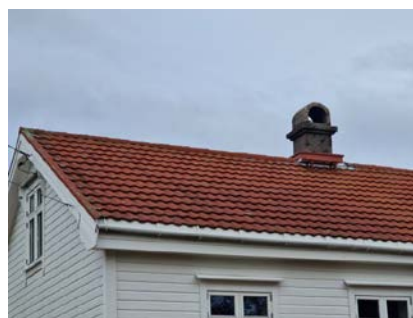
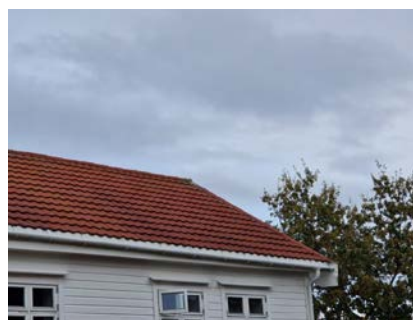
Taktekkingen er av steinbelagte stålplater. Taket er besikket fra bakkenivå.

TG 2 Nedløp og beslag

Takrenner, nedløp og beslag er utført i hvit stål.

- Andre tiltak:
- Det bør lages system for bortledning av vann fra taknedløp ved grunnmur.

Tiltak om bortledning av vann fra tak-nedløp må vurderes i sammenheng med drenering og rom under terreng. Vedlikehold av pipehatten må påregnes.

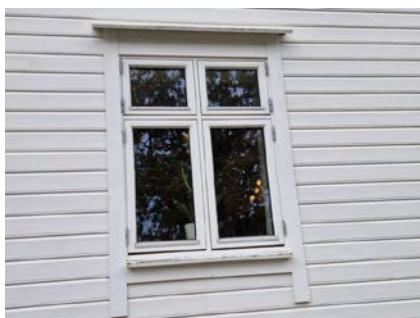
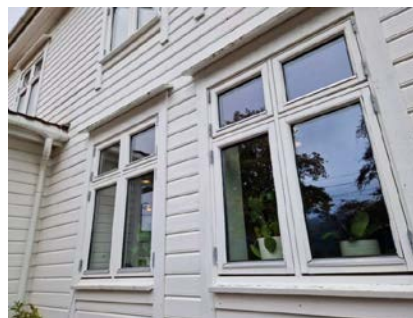
TG 3 Kjeller vinduer

Kjelleren er utstyrt med malte trevinduer med 1-lags glass.

- Det er påvist vinduer med fukt/råteskader.

Det er ved bruk av fukt indikator målt opp til 24% i vekt prosent fukt i vindus karmene.

Vedlikehold av kjellervinduene bør påregnes.

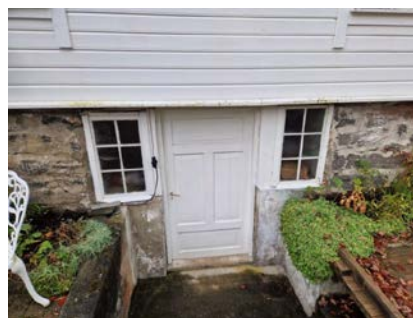
TG 2 Dører

Bygningen har malt hovedytterdør og malt balkongdør i tre.

- Det er påvist avvik rundt innsettsdetaljer.

Beslag bør monteres i underkant av de utvendige dørene.

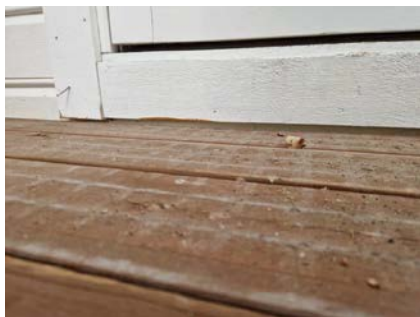
TG 2 Balkonger, terrasser og rom under balkonger

Boligen er oppført med en veranda på 1 side av bygget. Verandaen er av terrassebord, som står på ukjent fundamentering. Rekkverket er av stående pyntebord.

- Rekkverk må monteres for å lukke avviket.

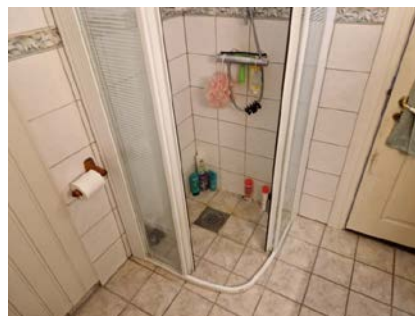
2. ETASJE > BAD

TG 2 Overflater vegger og himling

- Det er påvist at flisfuger har riss/sprekker.
- Det er påvist tegn til fuktskader i overflater.

Det er registrert bruk av uegnede materialer i våtesoner. På panelet er det synlige tegn til fukt skade.

Det anbefales å skifte panelet til mer fukt bestandig materialer.

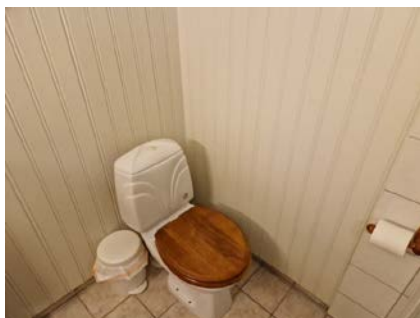
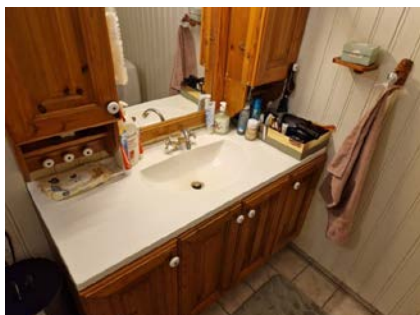
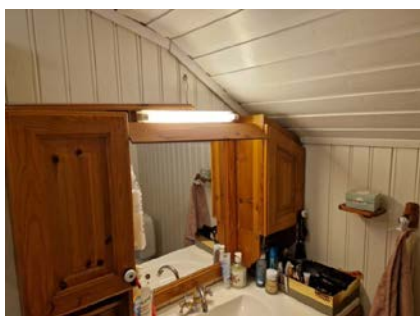
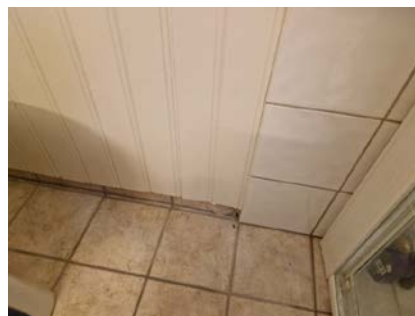
2. ETASJE > BAD

TG 2 Overflater Gulv

- Det er mulighet for at det kan forekomme vannlekkasje på våtrommet hvor vann ikke vil gå til sluk.
- Det er påvist at høydeforskjell fra topp slukrist til gulv/synlig topp membran ved dørterskel er mindre enn 25 mm.
- Det er påvist at noen fliser har bom (hulrom under).
- Det er påvist avvik i fallforhold til sluk i forhold til krav i forskrift på byggetidspunktet.

Det er montert en list rundt dusjen. Denne listen vil hindre eventuell lekkasje vann fra de andre installasjonene til å nå sluket.

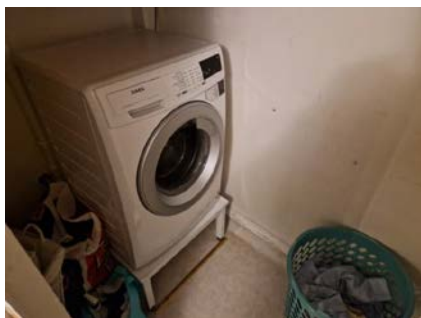
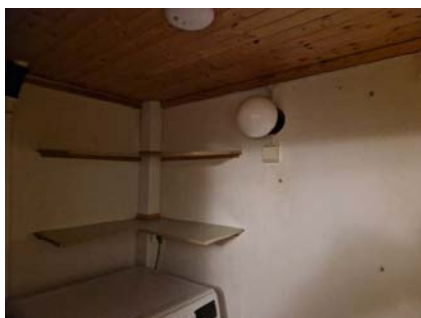
1. ETASJE > VASKEROM

! TG IU Tilliggende konstruksjoner våtrom

Hulltaking er ikke foretatt siden konstruksjonen gjør dette fysisk umulig. Veggkonstruksjonen er av betong og mur. Ved bruk av fukt indikator og visuell inspeksjon gis det ikke uttrykk for fukt i konstruksjonen.

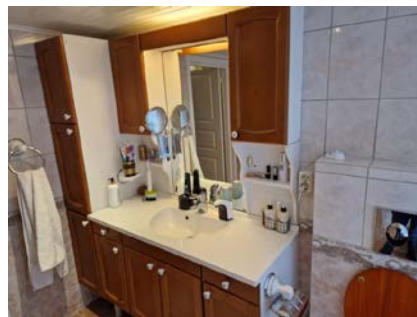
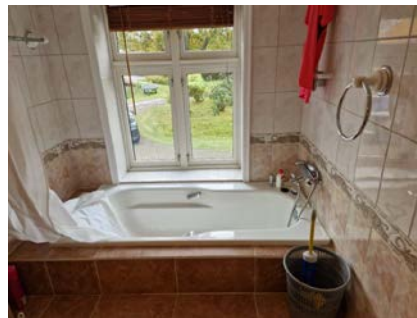
1. ETASJE > BAD

! TG 2 Overflater vegger og himling

- Det er påvist sprekker i fliser.
- Det er vindu/dør med ikke fuktbestandige materialer i våtsonen (ved vasj, dusj, badekar, osv.), løsningen eller byggematerialet er uegnet

- Fliser må skiftes.
- Uegnede materialer må fuktbeskyttes/utskiftes.

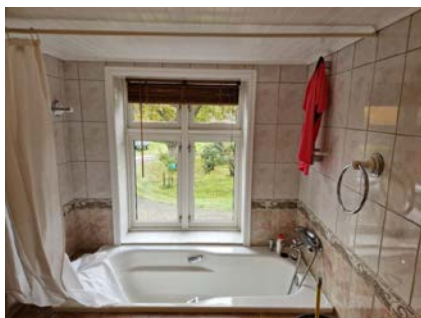
1. ETASJE > BAD

1 TG 2 Overflater Gulv

- Det er påvist at høydeforskjell fra topp slukrist til gulv/synlig topp membran ved dørterskel er mindre enn 25 mm.
- Det er påvist at noen fliser har bom (hulrom under).
- Det er påvist avvik i fallforhold til sluk i forhold til krav i forskrift på byggetidspunktet.

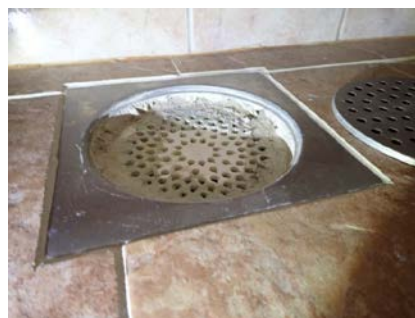
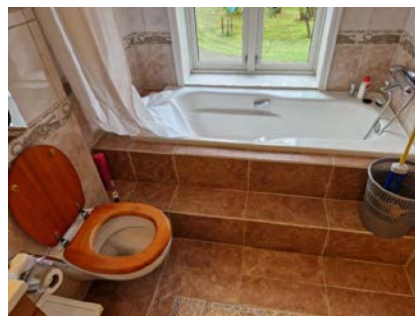
1. ETASJE > BAD

1 TG 2 Sanitærutstyr og innredning

- Det er ikke påvist tilfredsstillende løsning for å synliggjøre lekkasje fra innebygget sistene.

- Ved implementering av innebygget sistene var det ikke krav om lekkasjesikring, konstruksjonen bør jevnlig observeres.

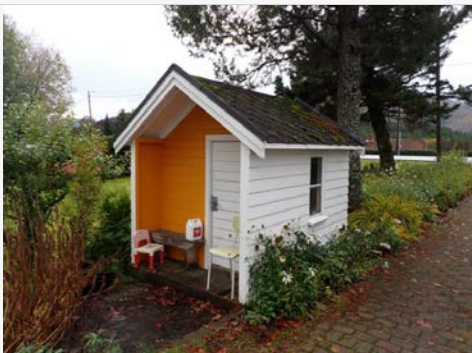
Lekestue

Innvendig er lekestuen plate kledd og innredet.

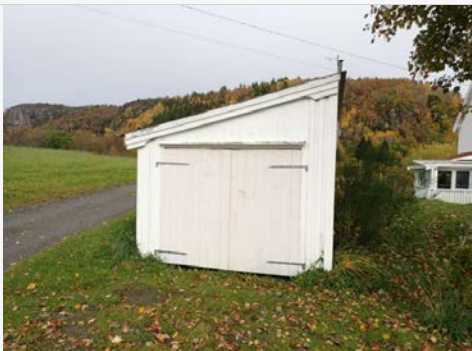
Garasje

Garasjen er oppført på støpt ringmur med betongdekke. Veggkonstruksjonen er av bindingsverk, kledd med stående bordkledning. Taket pultak form tekkes med stålplater. Konstruksjonen er av plassbygde bjelker av treverk. Garasjen er utstyrt med en sidehengslet port.

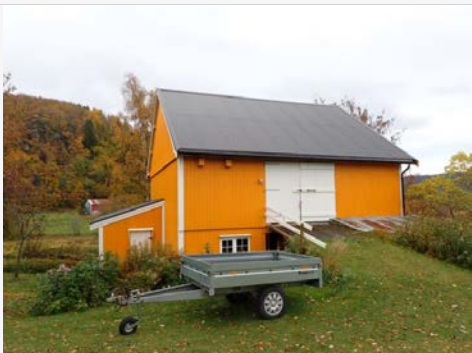
Fjøs

Opplagring av utstyr.

Innvendig er fjøsset preget av åpne konstruksjoner.

Fjøsset er ikke tilstandsvurdert.

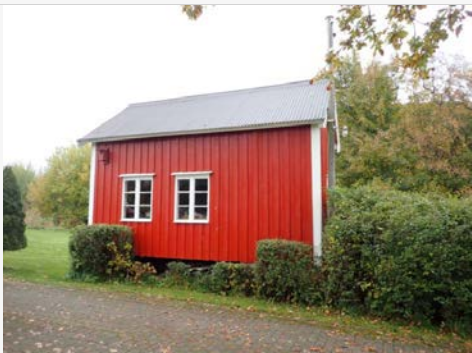
Stabbur

Bod

Stabburet er oppført på grunnmur av naturstein og bjelker med undergulv av trebord. Veggkonstruksjonen er av tømmer og bindingsverk, kledd med stående bordkledning. Taket har saltak form og er tekket med stålplater. Konstruksjonen er av tømmer. Stabburet er oppført med vinduer med 1 lags glass o plassbygde dører. Innvendig er fjøset preget av platekledde overflater og åpne konstruksjoner. Stabburet er ikke tilstandsvurdert.

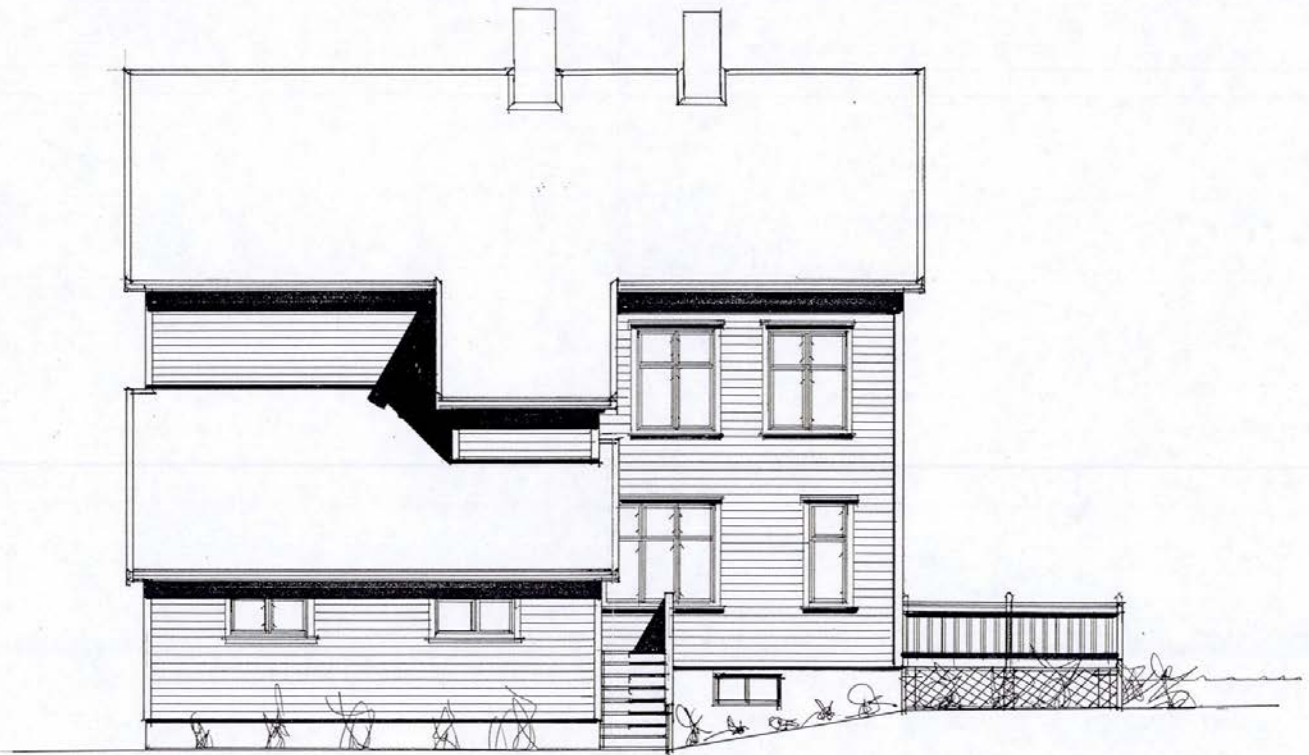
FAJADE MOT NORD
MÅL 1:50

Dag: 1703.03	Namn: Tegner: J. SOLVANG	Godkänd: JA-SOLVANG	Måstokk: 1:50	WILLY ORANJET Gnr. 76 Bnr. 8 049 BRÄCKEN, 6530 NORD
TILBYRRENS FÄRDER - BOLLNÄS PLAN, UNIT 04 FÄRDER				Erställt av: TEGNAR: 05
Händning:		Datering:
