# Tilstandsrapport

Enebolig

Infanterivegen 57, 7713 STEINKJER

Autorisert foretak: Norconsult Norge AS

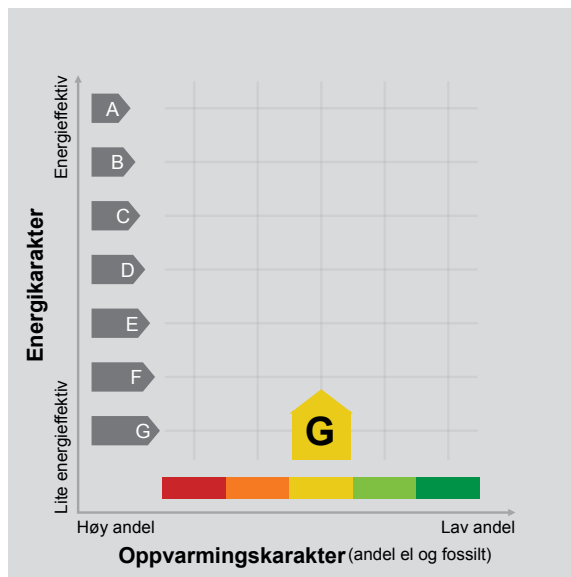
**Energimerket** angir boligens energistandard. Energimerket består av en energikarakter og en oppvarmingskarakter, se i figuren. Energimerket symboliseres med et hus, hvor fargen viser oppvarmingskarakter, og bokstaven viser energikarakter.
