Breivikskjenet 40, 5179 GODVIK

**Flott og innholdsrik enebolig over to plan. Fantastisk sjøutsikt og gode solforhold. Parkering m/ elbillader. Stor tomt!**

Selveier Enebolig  
Breivikskjenet 40  
5179 Godvik

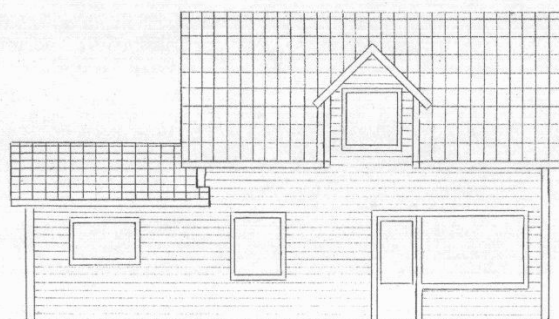
Fasade nord ⑥  
↑↑50

FASADE NORD - FØR TILTAK

| Dato<br>07.02.2008 | Kor.str/Tegnet<br>E.Lyngøy Byggservice | Godkjendt | Målestokk<br>1 : 100 | Nr.<br>6 |

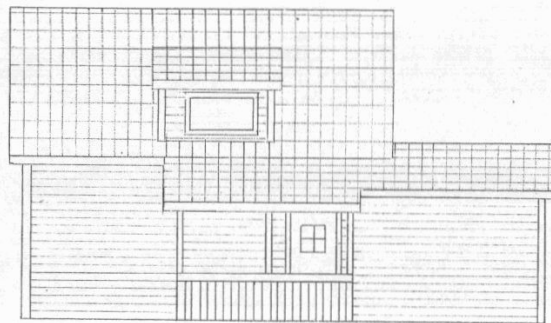
Fasade Sør 1:50 (7)

FASADE SØR - FØR TILTAK

| Dato<br>07.02.2008 | Kor.str/Tegnet<br>E.Lyngøy Byggservice | Godkjendt | Målestokk<br>1 : 100 | Nr.<br>7 |

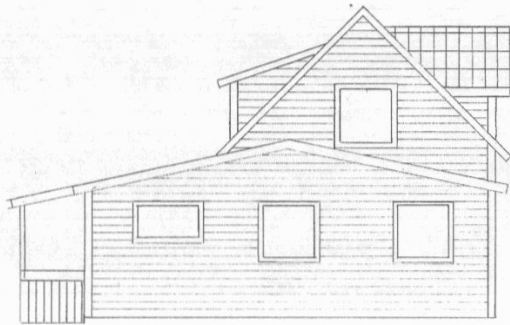
Fasade Øst 1:50 (8)

FASADE ØST - FØR TILTAK

| Dato<br>07.02.2008 | Kor.str/Tegnet<br>E.Lyngøy Byggservice | Godkjendt | Målestokk<br>1 : 100 | Nr.<br>8 |

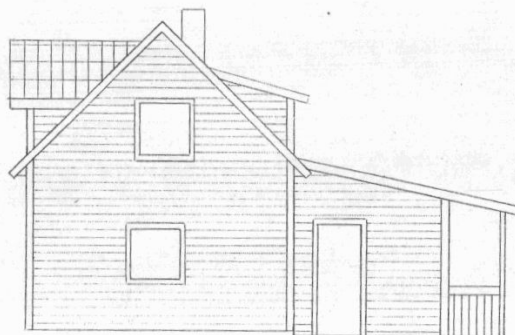
Fasade Vest ~~1:50~~ (9)

FASADE VEST - FØR TILTAK

| Dato<br>07.02.2008 | Kor.str/Tegnet<br>E.Lyngøy Byggservice | Godkjendt | Målestokk<br>1 : 100 | Nr.<br>9 |

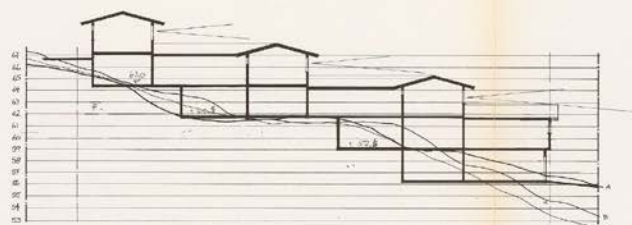
TERRENGSNITT M 1:200

- PLAN 5
- PLAN 4
- PLAN 3
- PLAN 2
- PLAN 1
