Ole Reistads veg 3 G, 2067 JESSHEIM

**Rekkehus m/garasje, terrasse og attraktiv beliggenhet på Jessheim - nærhet til skoler, barnehager og kollektivtransport.**

# Tilstandsrapport

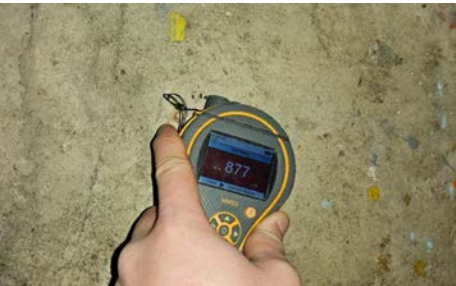
Konsekvens av avviket  
Høy fuktbelastning kan føre til oppfukting av konstruksjoner, risiko for materialnedbrytning, soppvekst, luktproblemer og skader på innvendige overflater. Vedvarende fukt kan svekke bygningsdelens funksjon over tid.

Tiltak som bør iverksettes  
Det bør gjennomføres nærmere undersøkelser for å avklare årsak til fukttinntrenging og omfang og videre undersøkelse ved indikasjon på skade. Tiltak må tilpasses årsak.

Rom Under Terreng  
Det er registrert høye fuktverdier og synlige fuktmerker på overflater i rom under terreng. Dette vurderes som et vesentlig avvik etter NS3600, da konstruksjonen ikke fungerer som forutsatt når fukt trenger inn eller samler seg i materialer. Fuktmerker indikerer aktiv eller tidligere fuktbelastning som overstiger det som er normalt for slike konstruksjoner. Konsekvens/tiltak: Konsekvens av avviket Høy fuktbelastning kan føre til oppfukting av konstruksjoner, risiko for materialnedbrytning, soppvekst, luktproblemer og skader på innvendige overflater. Vedvarende fukt kan svekke bygningsdelens funksjon over tid.

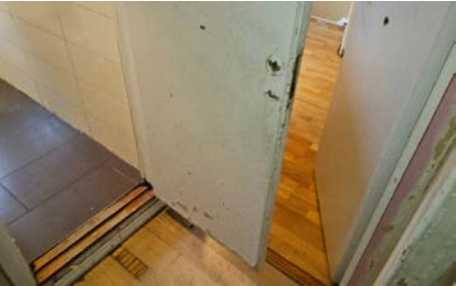
- Det er påregnelig med utskiftning av flere innvendige dører.

Kostnadsestimat: 20 000 - 100 000

Enkelte av innvendige dører har betydelige skader.  
Konsekvens/tiltak: Det er påregnelig med utskiftning av flere innvendige dører.

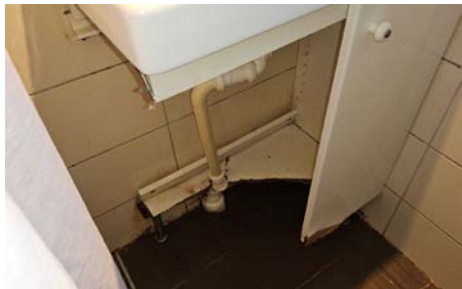
## 2. ETASJE > BAD

Det må gjennomføres renovering av badet for å etablere forskriftsmessig tetthet. Videre undersøkelser er nødvendig for å avdekke skadeomfang i berørte konstruksjoner.

TG 3 Tilliggende konstruksjoner våtrom

Badet har fliser på gulv og vegg. Innvendig tak med himlingsplater. Det er utsyrt med dusj, vegghengt toalett,ett og servantskap. Våtrommet må oppgraderes for å tåle normal bruk etter dagens krav. Det er registrert tidligere vannlekkasje fra badet til underliggende etasje. Dette er et vesentlig avvik etter NS3600, da lekkasje viser at bygningsdelen ikke fungerer som forutsatt med hensyn til vann- og fuktsikring. Basert på alder og skadehistorikk er det risiko for gjentakelse dersom badet ikke renoveres.  
Konsekvens/tiltak: Konsekvens av avviket  
Tidligere lekkasje viser at konstruksjonens tetthet er svekket. Dette kan føre til nye vannskader, ytterligere oppfukting av konstruksjoner og skade på underliggende rom.

2. Etasje - Bad - Tilliggende konstruksjoner våtrom  
Hulltaking er ikke foretatt da det allerede er påvist andre avvik i våtsonen. Hulltaking er ikke utført fordi det er registrert vannlekkasje fra våtrommet som har berørt tilstøtende konstruksjoner.  
Konsekvens/tiltak: Konsekvens av avviket  
Uten hulltaking kan skadeomfanget i konstruksjonene ikke verifiseres. Det kan ikke utelukkes at det foreligger skjulte fukt- eller råteskader som kan påvirke konstruksjonenes funksjon og levetid.

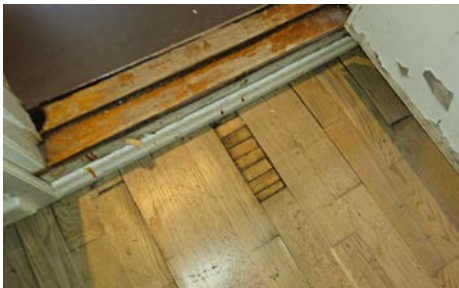
## KJØKKEN

### 1. ETASJE > KJØKKEN

- Det er påvist skader på overflater/kjøkkeninnredning utover normal slitasjegrad.

Vannskader etter lekkasje fra bad. Oppvaskmaskin er defekt.

Vannlekkasje mellom bad og kjøkken
