# Tilstandsrapport

Boligbygg med flere boenheter

Tussekroken 1 B, 3159 MELSOMVIK

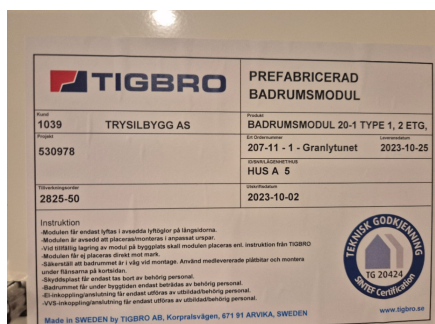
Prefabrikkert baderomskabin levert av utbygger med uavhengig kontroll i prosjektet.  
Dokumentasjon er en del av ferdigattesten når denne utstedes på boligen.  
For vurdering av våtrommet vil det være tekniske forskrifter av 2017 (TEK 17) som legges til grunn.
