# Tilstandsrapport

📍 Kristiansands gate 12 C, 0463 OSLO

# gnr. 221, bnr. 247

# Andelsnummer 82

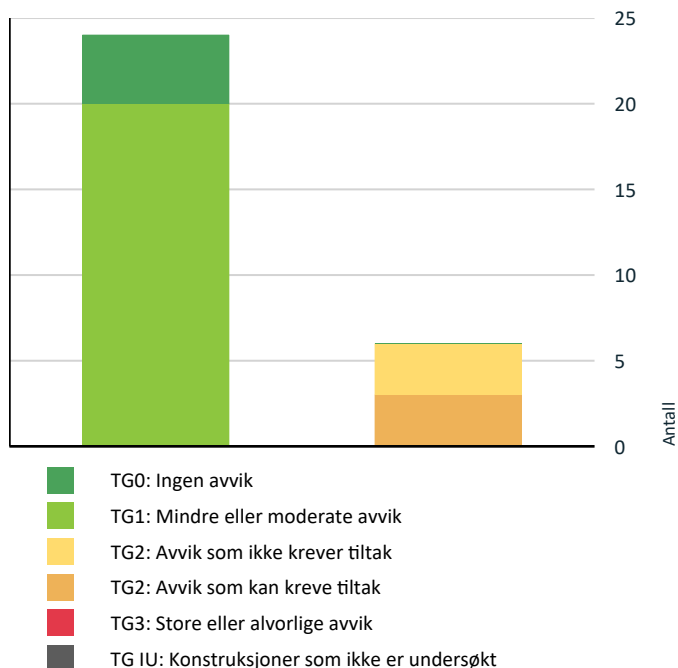
## Fordeling av tilstandsgrader

Vil du vite mer om tilstandsgrader? Se side 4.

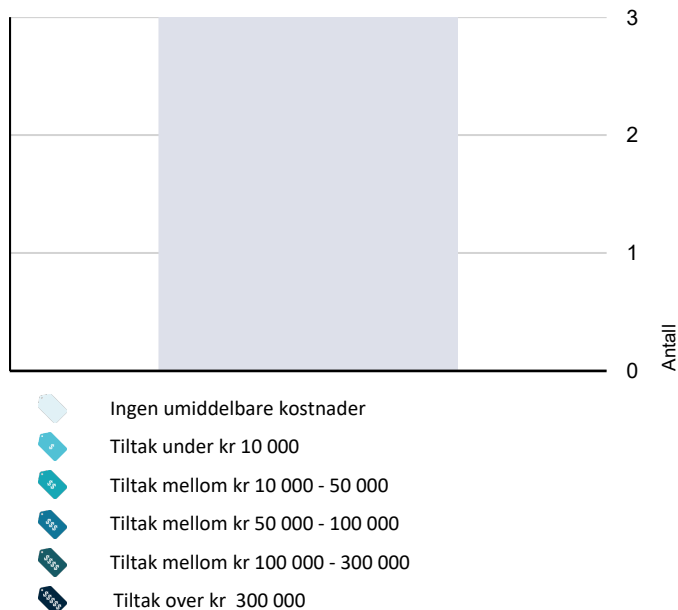
## Anslag på utbedringskostnad

Hva er anslag på utbedringskostnad? Se side 4.

Hva det vil koste å utbedre rom eller bygningsdeler, er et forsiktig anslag basert på nåværende kvalitet, registrert avvik og angitte tiltak i rapporten. Anslaget er gitt på generelt grunnlag og må ikke forveksles med et pristilbud fra en håndverker. Det kan foreligge avvik og tiltak som ikke kommer frem av rapporten. Utbedringskostnad avhenger blant annet av personlige valg av og markedspris på materialer og tjenesteyter.
