# Tilstandsrapport

Fritidsbolig

Stodvegen 2846, 7717 STEINKJER

Autorisert foretak: Norconsult Norge AS

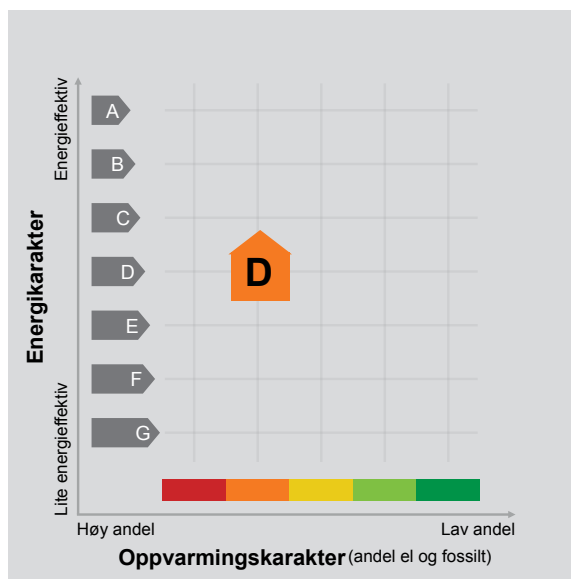
**Energimerket** angir boligens energistandard. Energimerket består av en energikarakter og en oppvarmingskarakter, se i figuren. Energimerket symboliseres med et hus, hvor fargen viser oppvarmingskarakter, og bokstaven viser energikarakter.

**Energikarakteren** angir hvor energieffektiv boligen er, inkludert oppvarmingsanlegget. Energikarakteren er beregnet ut fra den typiske energibruken for boligtypen. Beregningene er gjort ut fra normal bruk ved et gjennomsnittlig klima. Det er boligens energimessige standard og ikke bruken som bestemmer energikarakteren. A betyr at boligen er energieffektiv, mens G betyr at
