Karmsundgata 8, 5529 HAUGESUND

**Attraktivt og Innholdsrikt  
rekkehus over tre etasjer | 3  
soverom | Terrasse mot sør |  
kledning og vinduer (22/23)**

# Attraktivt og Innholdsrikt rekkehus over tre etasjer | 3 soverom | Terrasse mot sør | kledning og vinduer

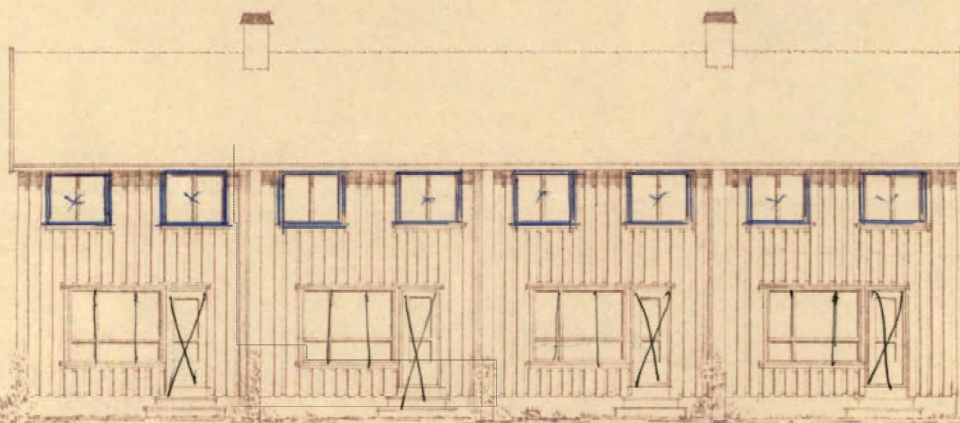
MOT VEST

Vinduer i 2. etasje søkes skiftet ut med hele ruter i skedet for 2-faks.

I 1. etasje er der ikke terrassedør, stort opdelt vindu søkes skiftet ut med 1. rute uten sprasse inndeling.

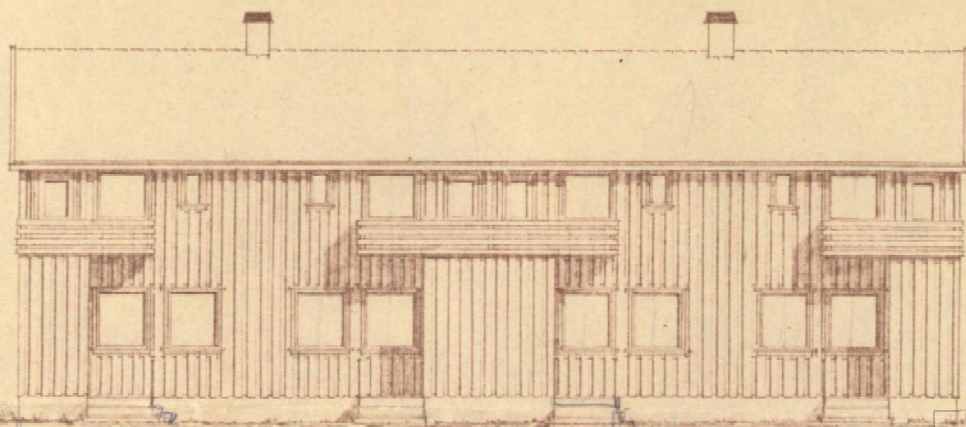
MOT ØST

Vinduer i denne fasade er nå 2-faks, søker om å få dem utskiftet som vist på tegn.
