# Tilstandsrapport

📍 Toftes gate 32, 0556 OSLO

# gnr. 228, bnr. 535

# Andelsnummer 21

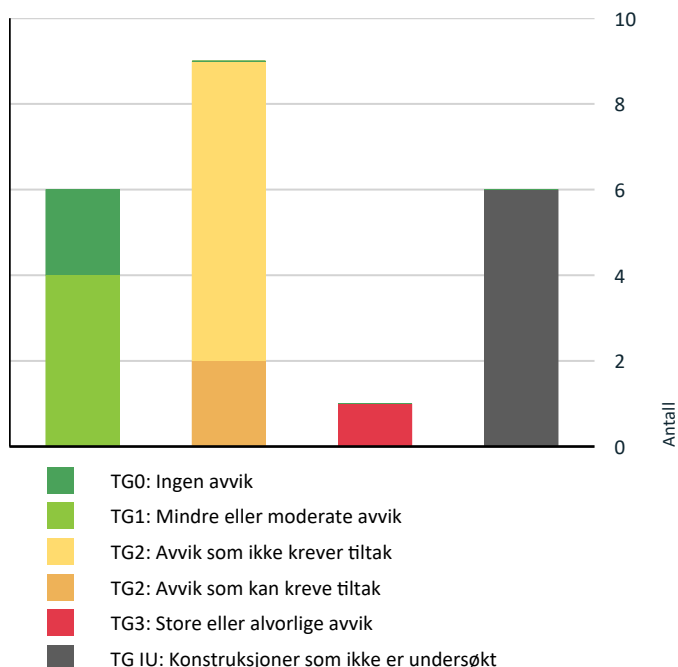
## Fordeling av tilstandsgrader

Vil du vite mer om tilstandsgrader? Se side 4.

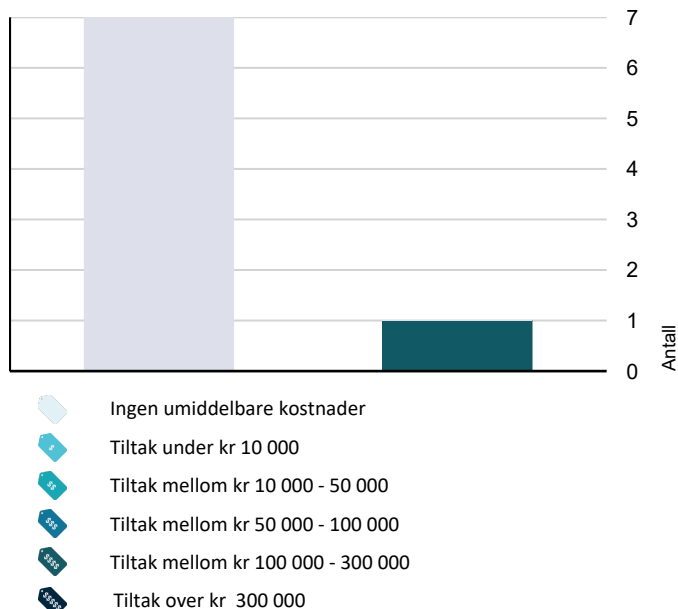
## Anslag på utbedringskostnad

Hva er anslag på utbedringskostnad? Se side 4.

Hva det vil koste å utbedre rom eller bygningsdeler, er et forsiktig anslag basert på nåværende kvalitet, registrert avvik og angitte tiltak i rapporten. Anslaget er gitt på generelt grunnlag og må ikke forveksles med et pristilbud fra en håndverker. Det kan foreligge avvik og tiltak som ikke kommer frem av rapporten. Utbedringskostnad avhenger blant annet av personlige valg av og markedspris på materialer og tjenesteyter.
