**Salgsobjekt:** Tomannsbolig  
**Eierform:** Eiet  
**Byggeår:** 1939  
**BRA-i/BRA Total** 325/365 kvm  
**Tomtstr.:** 956.8 m<sup>2</sup>  
**Soverom:** 4  
**Gnr./bnr.** Gnr. 25, bnr. 101  
**Oppdragsnr.:** 1201250105

# Horisontaldelt tomannsbolig med to leiligheter.Sentrumsnært med gangavstand til alt!

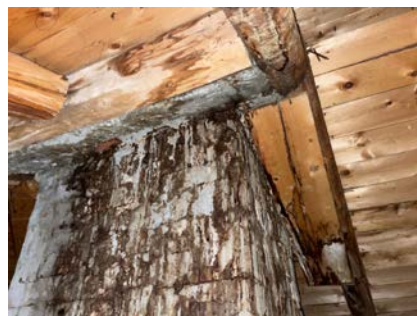
Fuktmerker rundt pipegjennomføring

- Det er påvist avvik rundt gjennomføringer i takflaten.
- Det er påvist fuktskjolder/skader i takkonstruksjonen.
- Det er registrert symptom på aktivitet fra skadedyr.

Fuktmerker på gulv må undersøkes nærmere og må sees i sammenheng med avvik under kontrollpunkt 'pipe'.

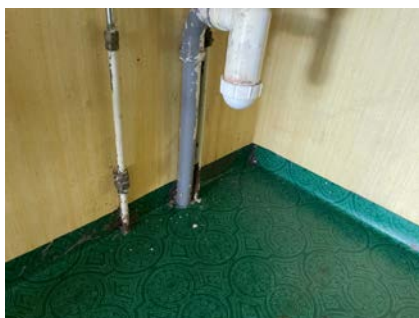
Ufaglig rørgjennomføring i våtsone til gulv
