Movegen 6, 2240 MAGNØR

**Enebolig med alt på en flate på  
solrik tomt \* Oppussingsbehov \*  
Garasje**

**Salgsobjekt:** Enebolig  
**Eierform:** Eiet  
**Byggeår:** 1979  
**BRA-i/BRA Total** 90/137 kvm  
**Tomtstr.:** 890.8 m<sup>2</sup>  
**Soverom:** 2  
**Gnr./bnr.** Gnr. 60, bnr. 768  
**Oppdragsnr.:** 1202250147

# Enebolig med alt på en flate på solrik tomt!

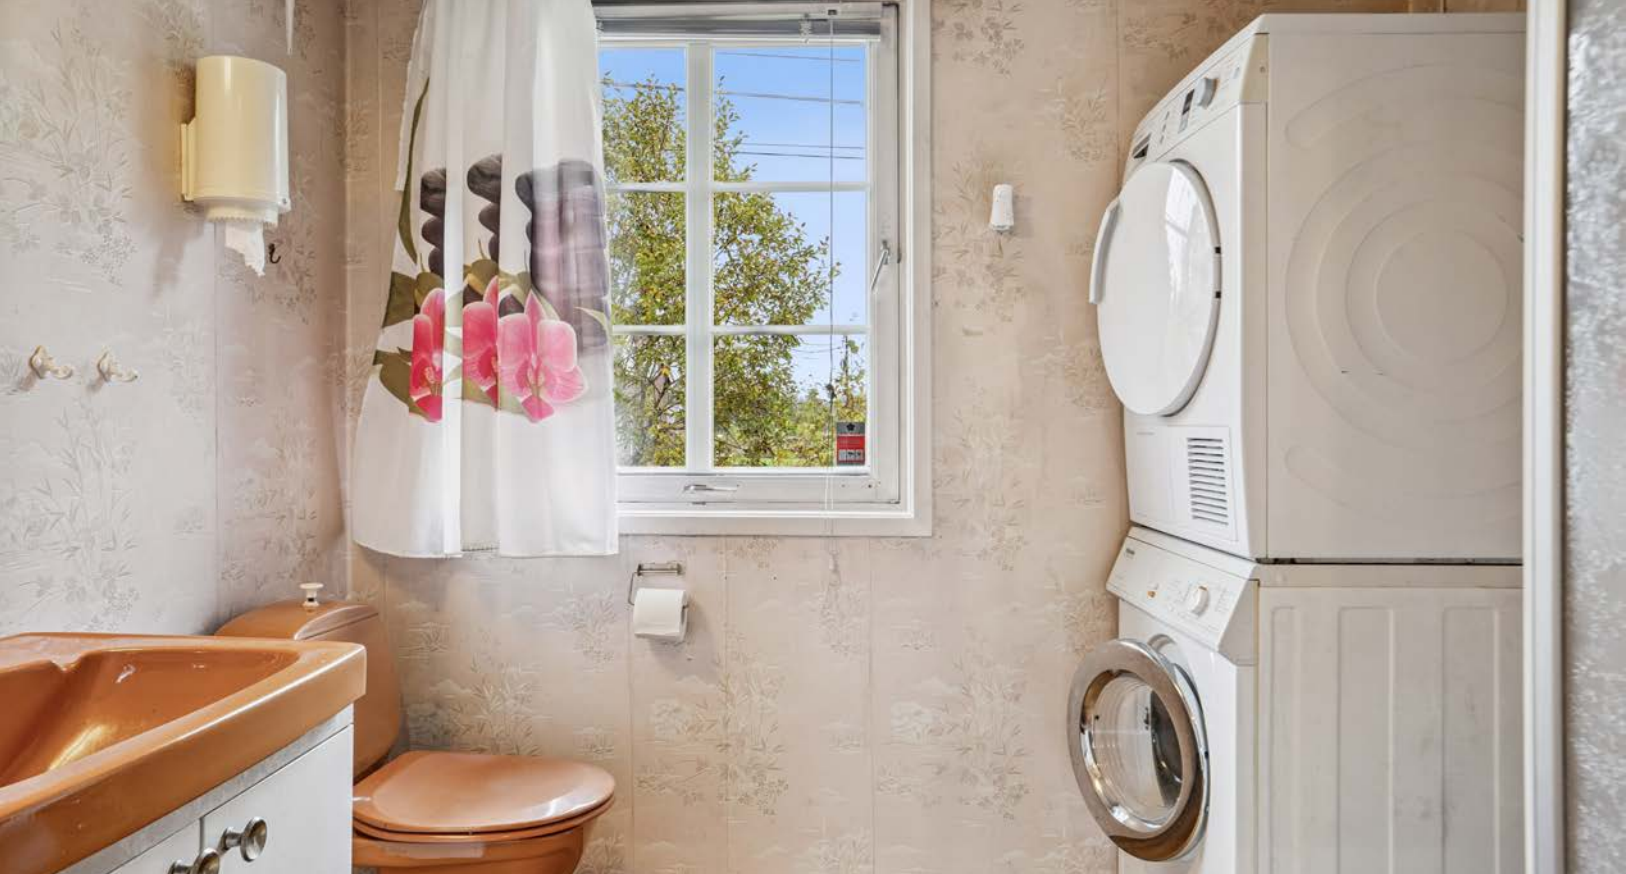
Bad med vinylbelegg og varme i gulv, og vinyltapet på vegger.

Bad/vaskerom > Overflater vegger og himling -Tapetskjøter er ikke tette. Konsekvens/tiltak: Det må gjøres tiltak for å utbedre avviket.

Bad/vaskerom > Overflater Gulv -Skade på vinylbelegg overflate. Konsekvens/tiltak: Påregn oppgradering av vinylbelegg på gulv.

Bad/vaskerom > Ventilasjon -Rommet har kun naturlig ventilasjon. Konsekvens/tiltak: Elektrisk avtrekksvifte bør monteres for å lukke avviket.

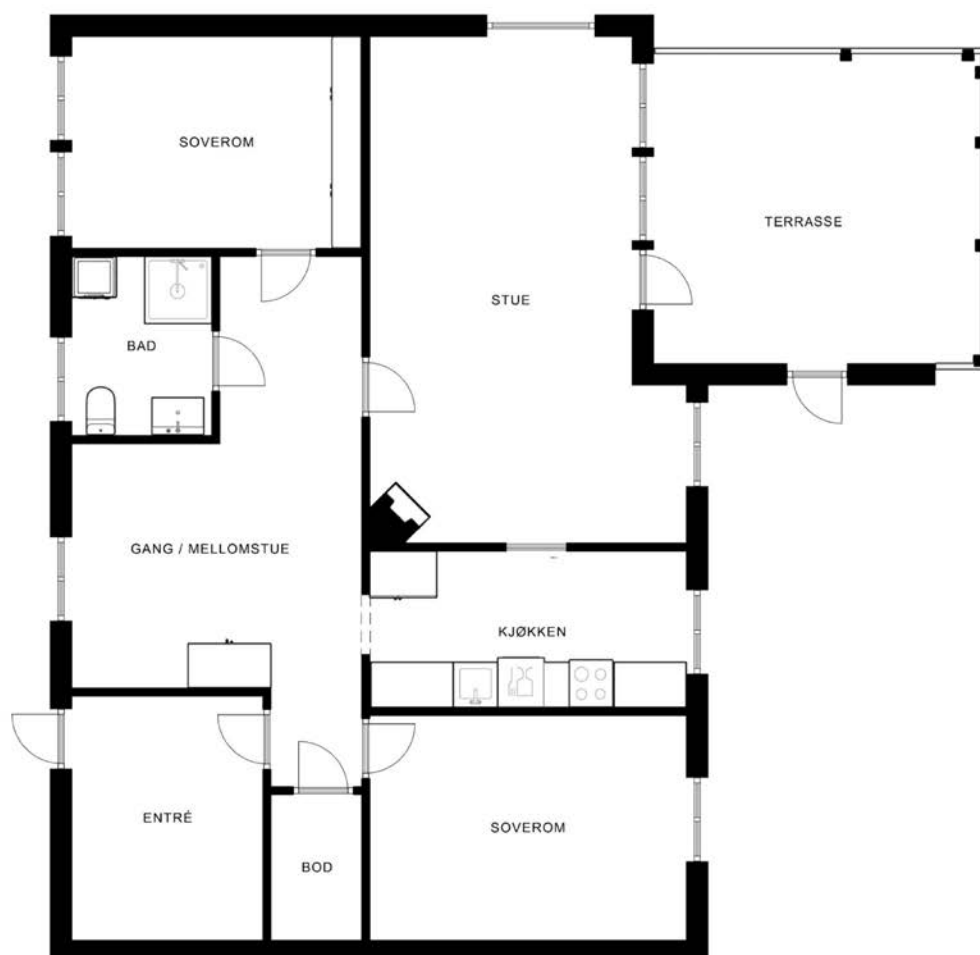
Plantegningen er ikke målbar, og noe avvik kan forekomme. Megler/selger tar ikke ansvar for ev. feil.  
Innredning og faste installasjoner kan avvike fra den faktiske innredningen.

Plantegningen er ikke i målestokk og noe avvik kan forekomme.  
Megler/selger tar ikke ansvar for evt. feil.

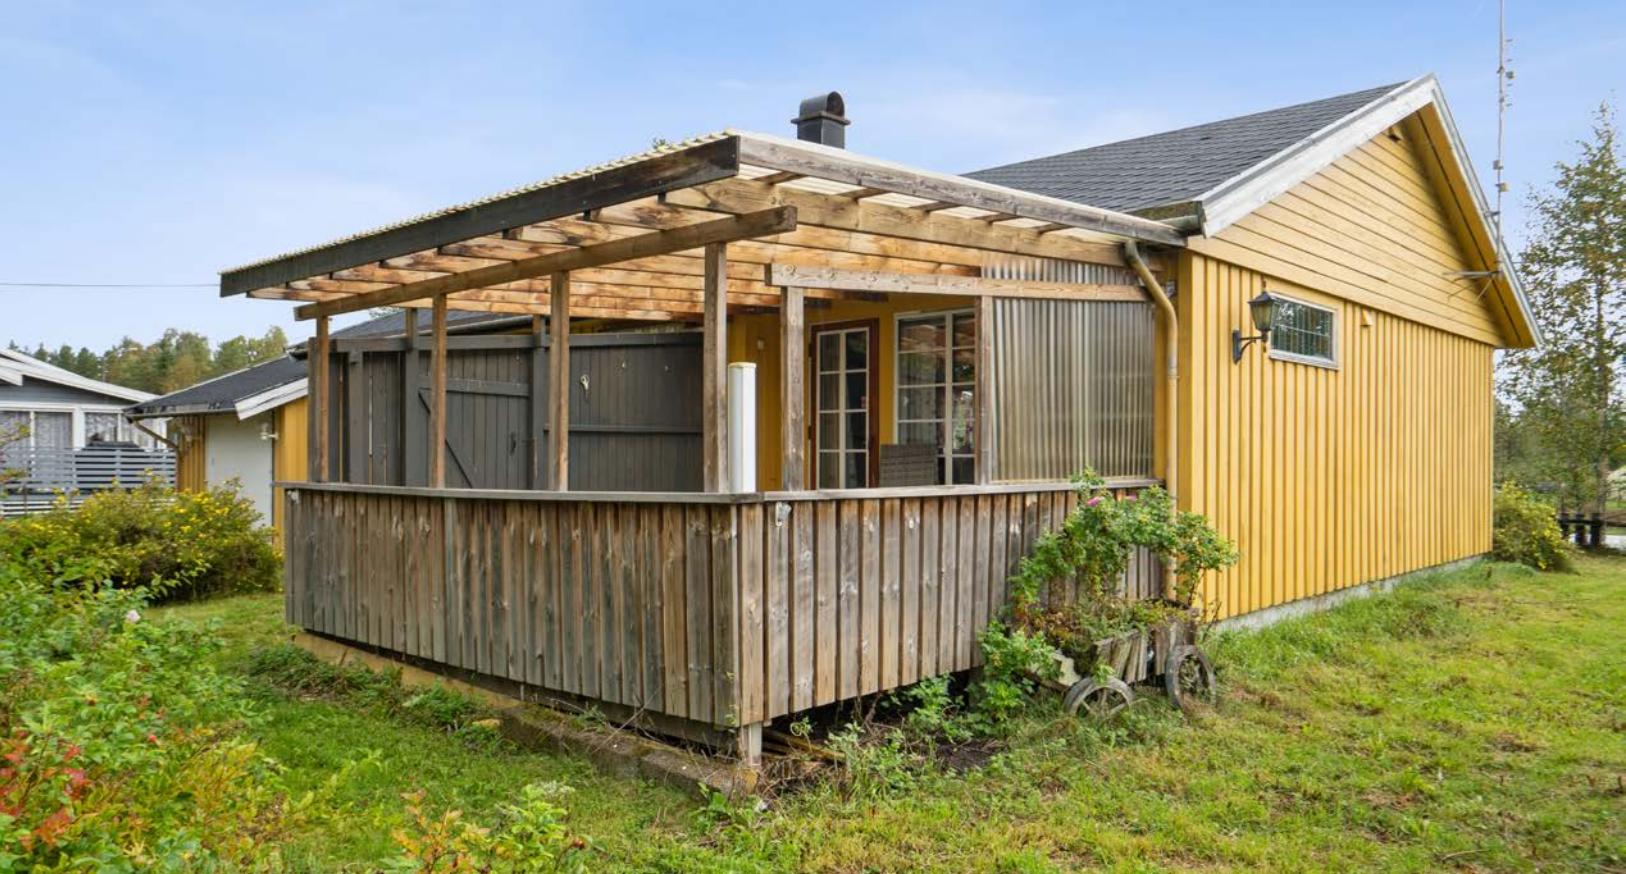
Takoverbygget terrasse v/stue bygget i 2019.

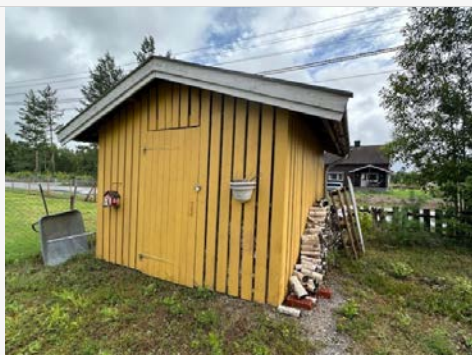
### Vedbod

**Anvendelse**

Vedbod

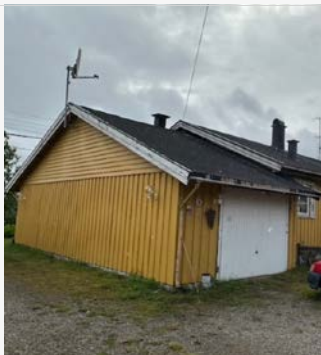
### Garasje

**Anvendelse**

Garasje

Garasje bygget i 1979. Fundamentert på betongplate med ensteins grunnmur. Uisolert bindingsverkskonstruksjon i tre. Stående malt utvendig panel m/liggende panel i gavlspliss. Saltak i trekonstruksjoner med rupanel undertak, tekket med takshingel. Forkantblekk, takrenner og nedløp i metall. Vippeport med el. motor. Inngangsdør. Utelys. Innvendig garasje er det plassbygget hyller. To boder, den ene boden har 120 l varmtvannsbereder, vannmåler og stoppekran, samt panelovn. Det er råte i vindskider, eldre takshingel og slitt forkantblekk samt takrenner. Bygget er ikke tilstandsvurdert iht Forskrift til avhendingslova og NS3600. Hovedinntaksrør vann kommer inn i bod garasje.
