Salgsobjekt: Fritidseiendom
Eierform: Eiet
Byggeår: 1950
BRA-i/BRA Total 123/138 kvm
Tomtstr.: 1102 m²
Soverom: 4
Antall rom: 6
Gnr./bnr. Gnr. 25, bnr. 230
Oppdragsnr.: 1302250152

Eksklusiv & arkitekttegnet skjærgårdsideyll på Gumøy

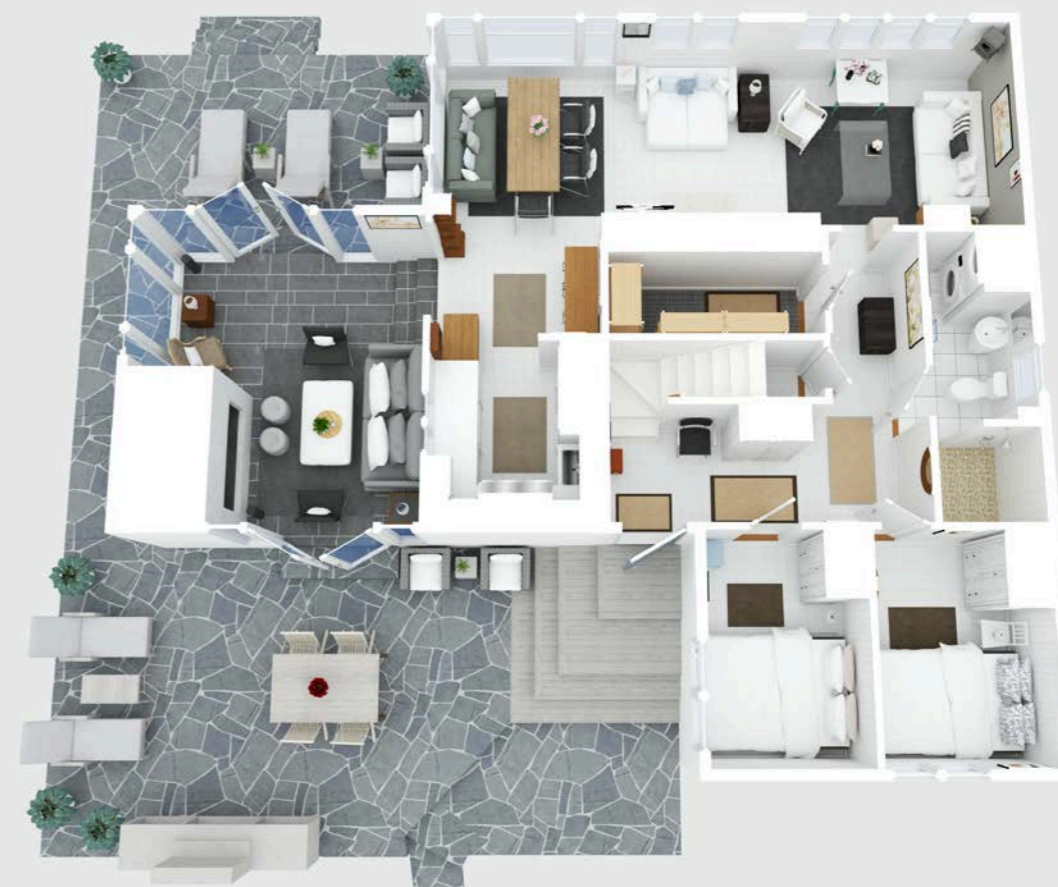
1. etasje

Plantegningen er ikke i målestokk og noe avvik kan forekomme. Megler/selger tar ikke ansvar for evt. feil.

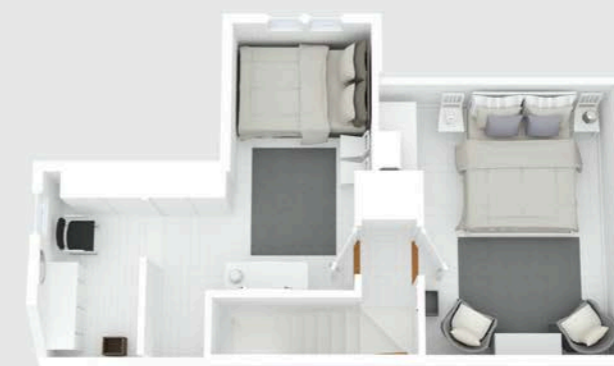
2. etasje

Plantegningen er ikke i målestokk og noe avvik kan forekomme. Megler/selger tar ikke ansvar for evt. feil.

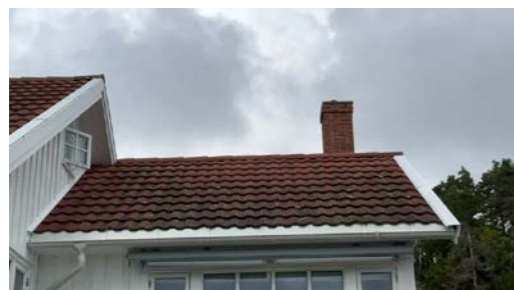
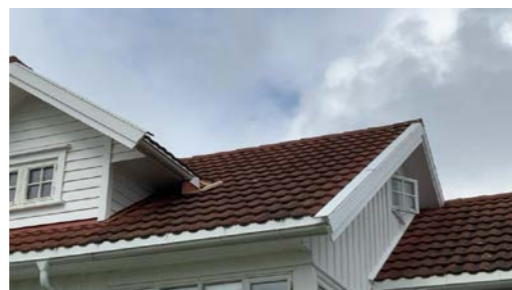
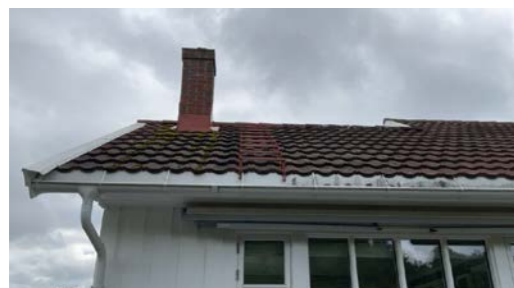
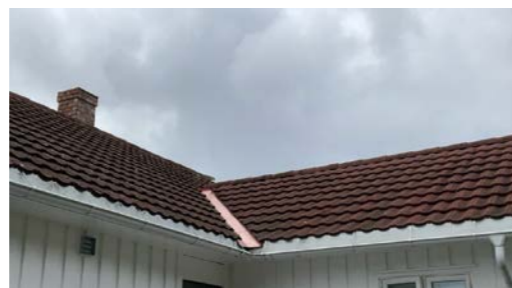
Del av taktekkning.

Siden taket (takkonstruksjon, takteking og skorstein) kun er observert fra bakkenivå, er vurderingen begrenset av dette. Det er ikke sikkerhetsmessig forsvarlig å bevege seg ut på taket eller observere fra stige. Selv om det ikke er avdekket skader under befaringen, betyr ikke dette at det ikke foreligger skader som en besiktigelse på taket kan avdekke. Vær oppmerksom på denne risikoen. En undersøkelse av taket kan utføres av en fagperson under tilstrekkelige sikkerhetsforhold.

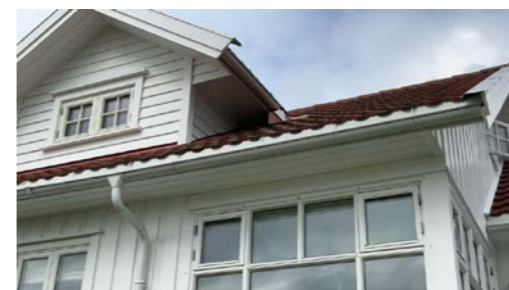
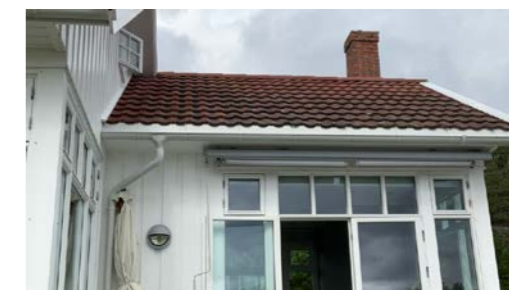
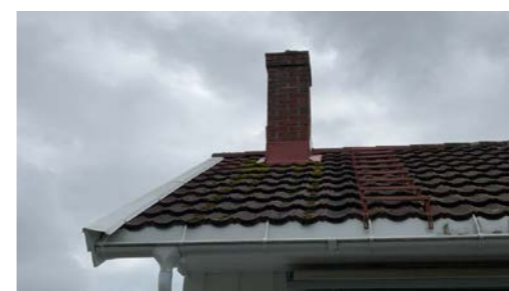
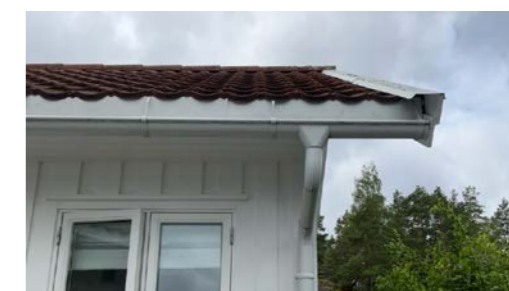
Del av rennesystem.

Pipebeslag. Del av rennesystem.

⚙️ TG 2 Nedløp og beslag

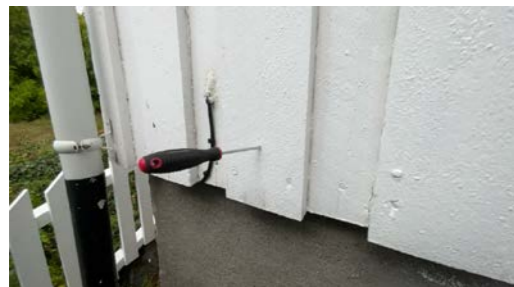
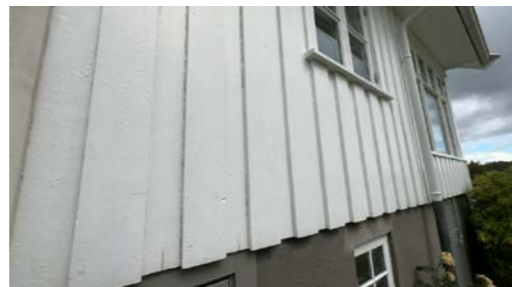
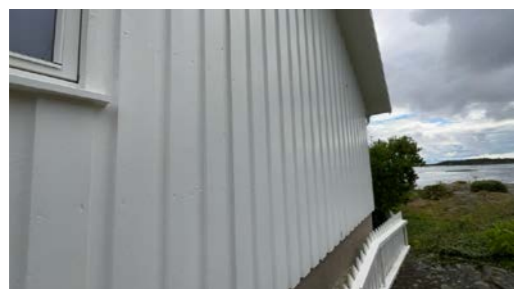
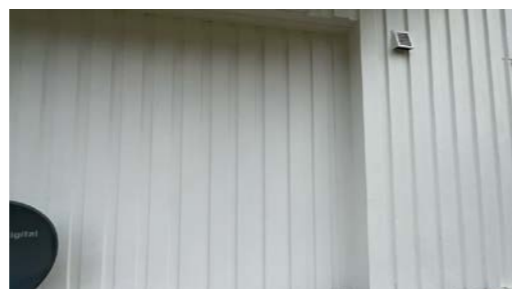
Del av vegg. Stikk kontroll av vegger er utført.

Del av vegg.

Det er utført stikk kontroll av kledning, det er utført kontroll på steder der det ut fra en risikovurdering er vurdert at det er størst sannsynlighet for å finne avvik.

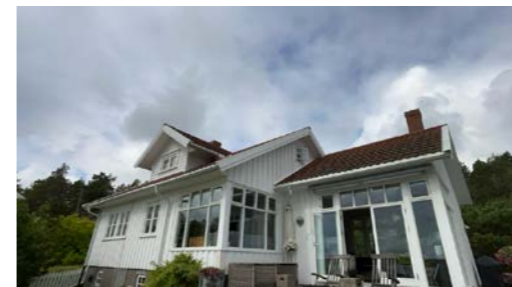
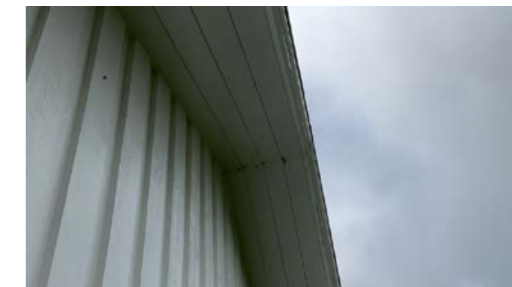
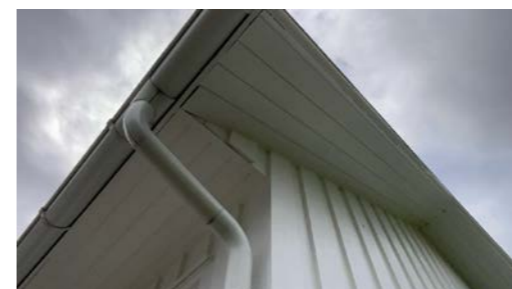
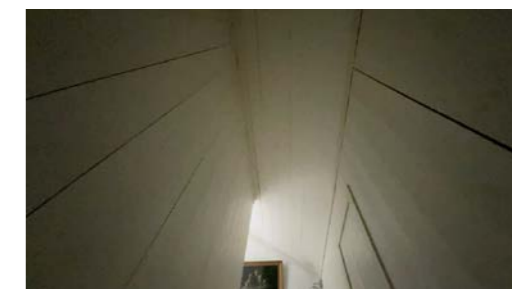
Takets hovedutforming.

Konstruksjon sett fra terrasse.

Tak sett fra innsiden.

Konstruksjon er gjenbygget. Det er ingen symptomer på avvik på takkonstruksjon ut fra visuelle vurderinger på overflater.

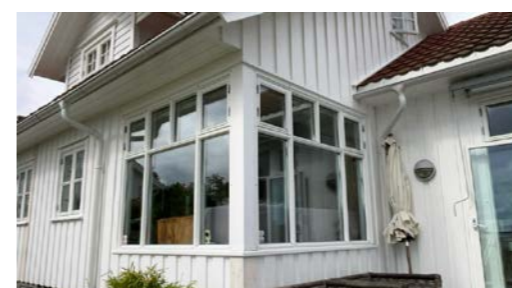
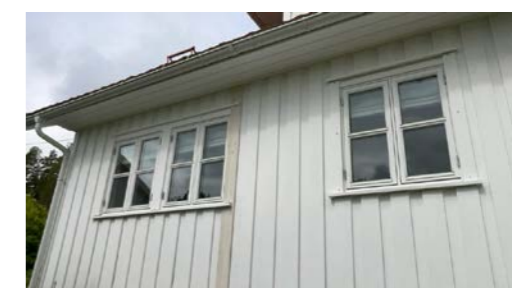
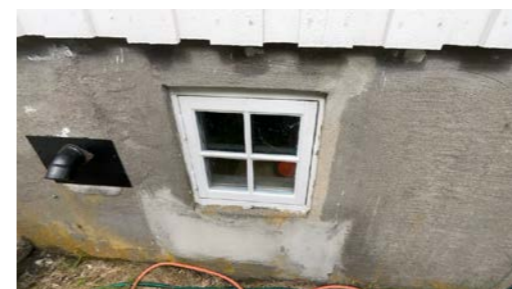
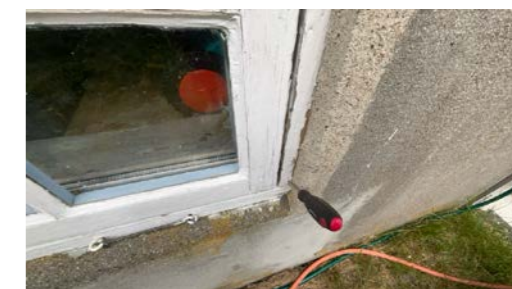
Eksempel på vindu i yttervegg.

Eksempel på vindu i murvegg.

Eksempel på vindu i murvegg. Stikk kontroll på vinduer er utført.

Det er montert vindus seil på de fleste vinduer.

Det er to vinduer i grunnmur, disse er i tre og med enkle glass. Disse er gamle og med start på råte. Disse to vinduer får isolert sett TG: 3.

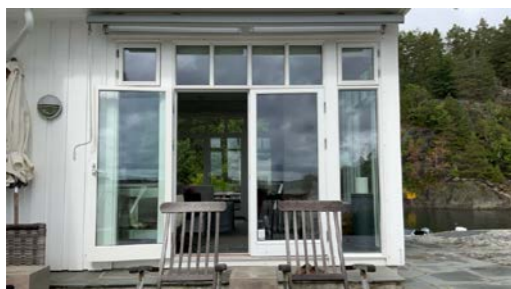
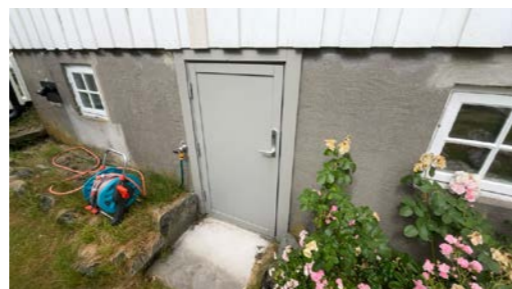
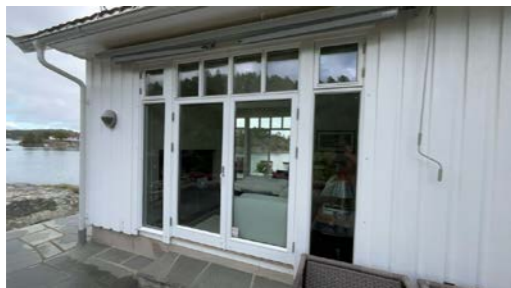
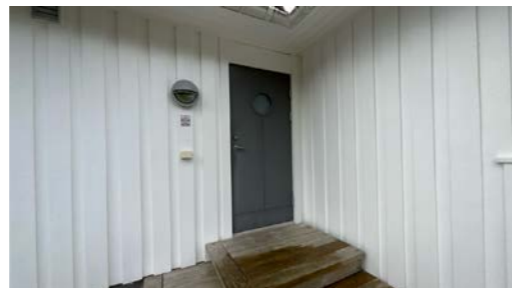
Bygningen har malt dører i tre, noen med glass. Det er lett alder og bruksslitasje.

Terrassedør inn til stue.

Dør inn til kjeller.

Hovedinngangsdør.

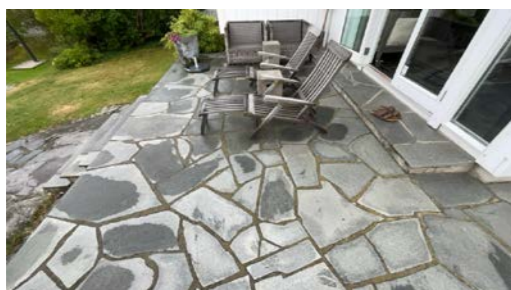
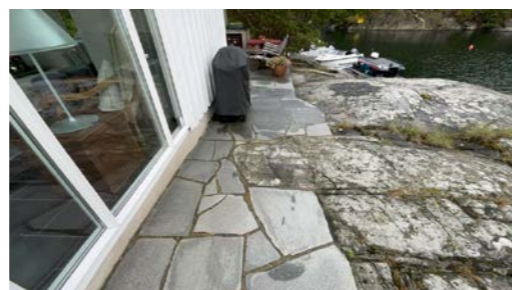
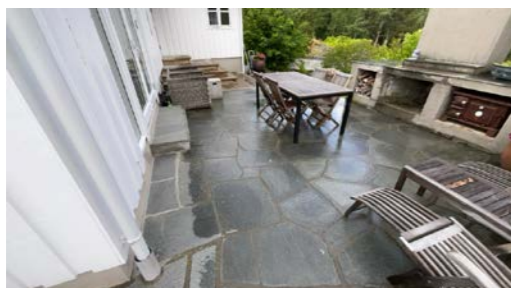
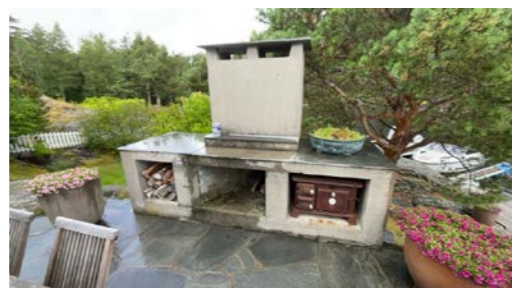
Terrasser i tre, betong og skifer. Det er registrert noe sprekk i fuger.

Del av terrasse.

Peis murt opp på terrasse.

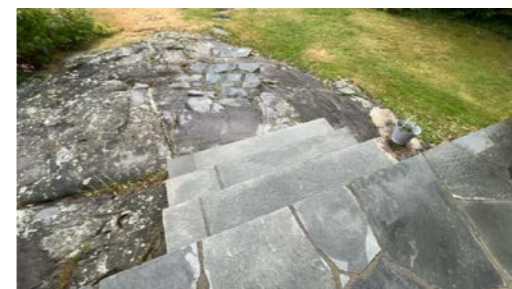
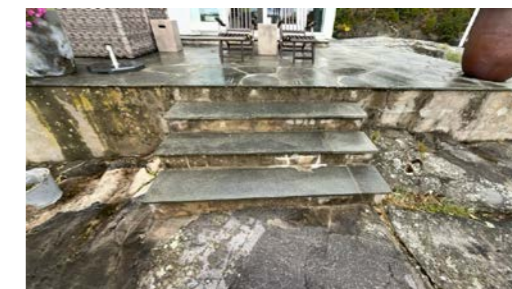
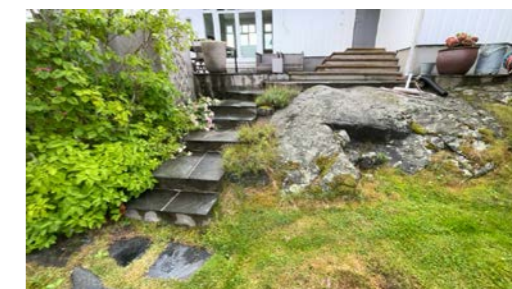
Trapper i betong og skifer. Skifer ble montert i trapp i 2018.

Trapp ned fra terrasse.

Trapp opp til terrasse.

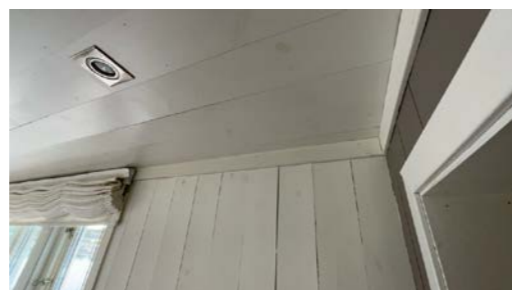
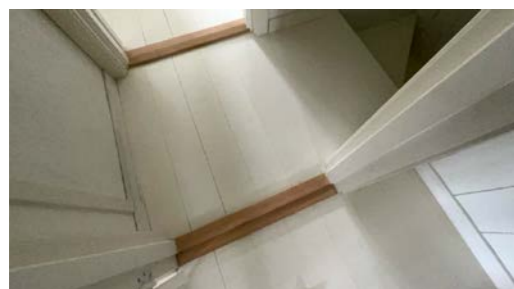
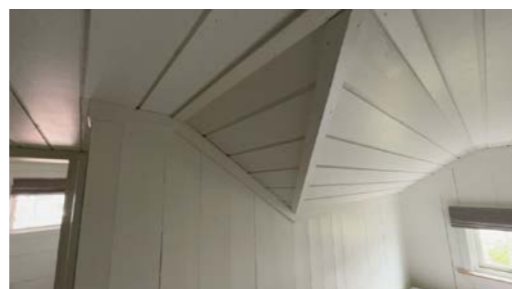
Del av gulv.

Del av vegg - tak.

Det er registrert noe bruksslitasje og aldersslitasje. Det er noe knirk i stuegulv, det er også noe svinsprekker i tregulvet.

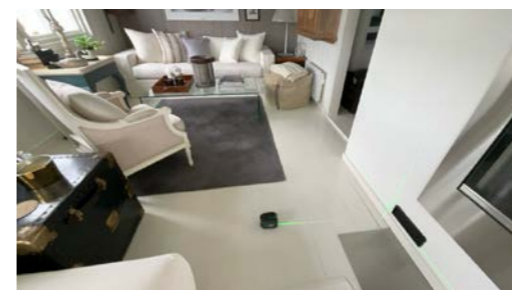
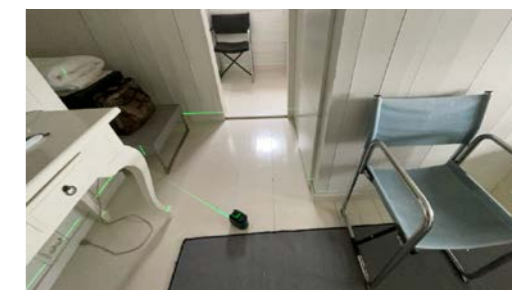
Målt etasjeskille.

Del av etasjeskille sett fra undersiden.

- Det er målt høydeforskjell på mellom 15-30 mm gjennom hele rommet. Tilstandsgrad 2 gis med bakgrunn i standardens krav til godkjente måleavvik.

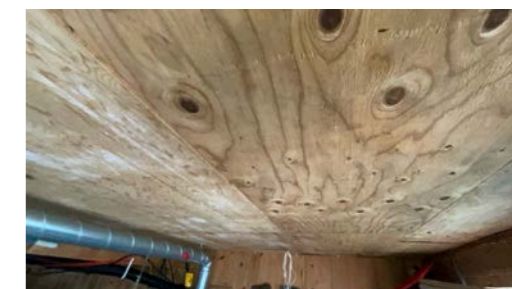
Del av etasjeskille sett fra undersiden.

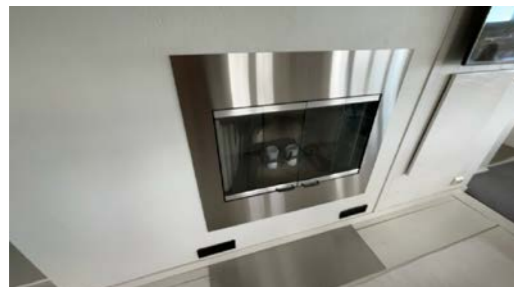
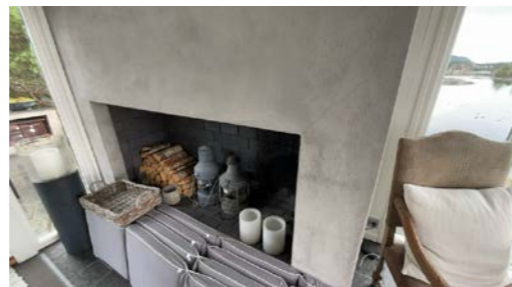
Murt piper. Murt to stk peiser.

Murt peis.

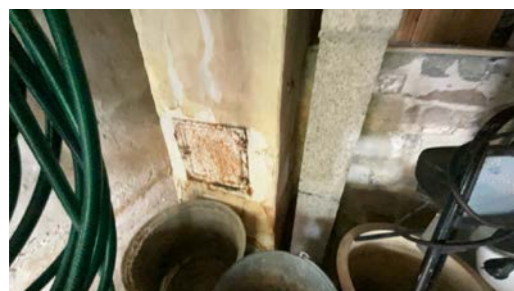
Feieluke.

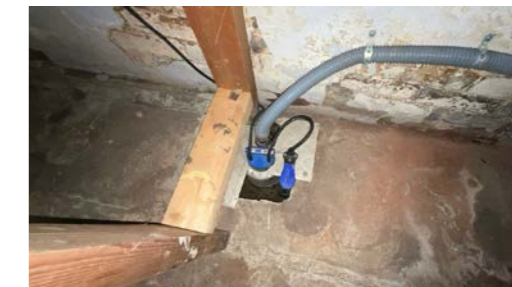
Pumpe montert på gulv i kjeller.

Det er i dag montert pumpe og avfukter, dette anlegg ble montert i 2021. Eier opplyser at dette fungerer bra. Ut fra visuelle betraktninger på befaringsdagen, så er det også takstmansens inntrykk at dette fungerer bra.

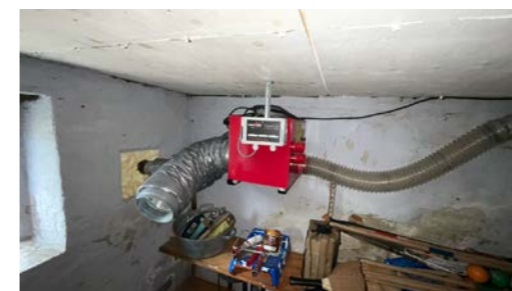
Avfukter anlegg.

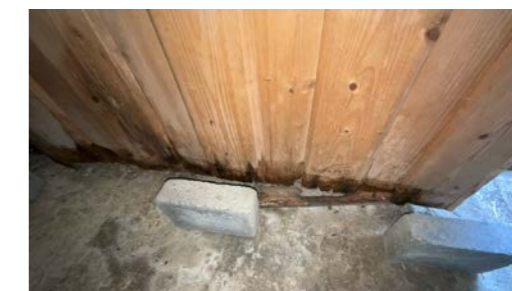
Det er registrert noe råte på panel i kjeller.

Symptomer på fukt, det er registrert fukt og saltutslag. Registrert noe råte på panel i kjeller, dette ser ut som en lokal skade.

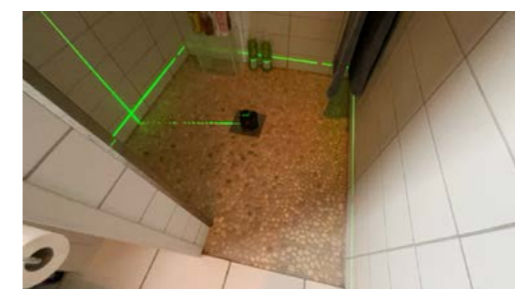
Målt fall på gulv. Del av gulv.

- Det er mulighet for at det kan forekomme vannlekkasje på våtrommet hvor vann ikke vil gå til sluk.
- Det er påvist at høydeforskjell fra topp slukrist til gulv/synlig topp membran ved dørterskel er mindre enn 25 mm.
- Det er avvik:

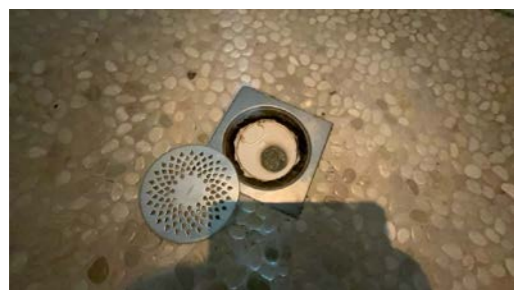
Sluk i gulv.

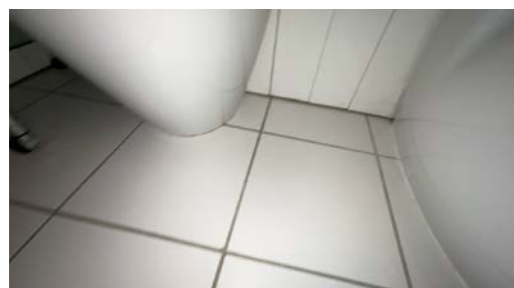
Her ser man at det ikke er etablert oppkant.

Det er ikke registrert oppkant på deler av baderom, dette gjelder der det er panel på vegg. Her det fare for vann på avveie ved eventuelle lekkasjer.

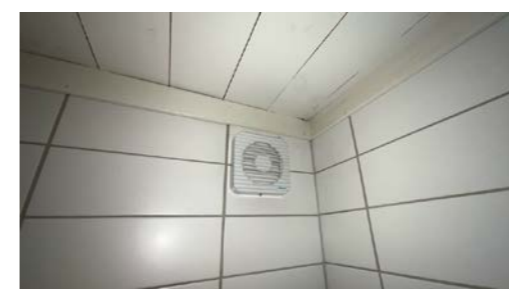
Det er elektrisk styrt vifte.

Montert avtrekk i vegg.

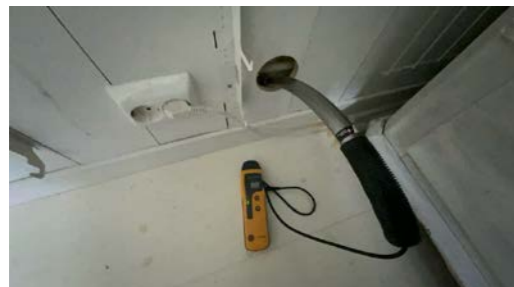
Hulltaking er foretatt uten å påvise unormale forhold.

Hull for kontroll av fukt.

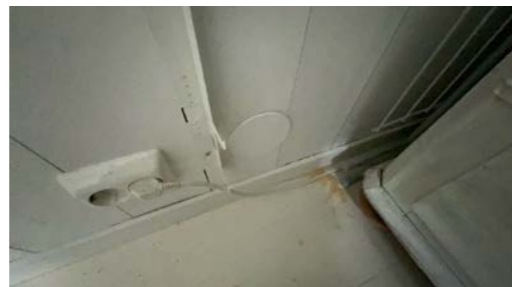
Lokk over hull.

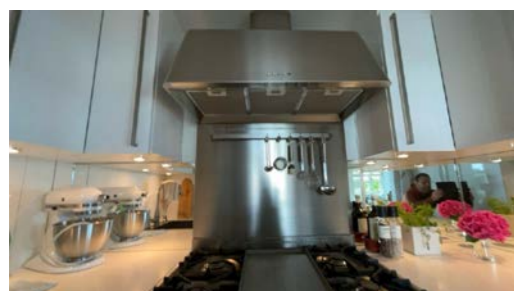
Montert vifte/avtrekk over gasskomfyr.

Montert avtrekk over gasskomfyr.

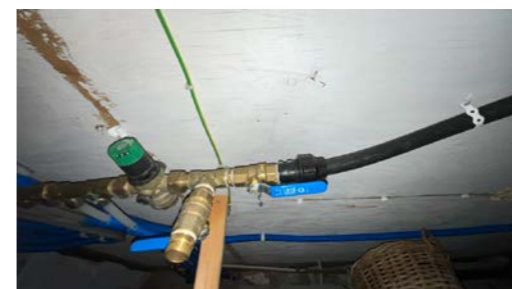
Stoppekran til vann.

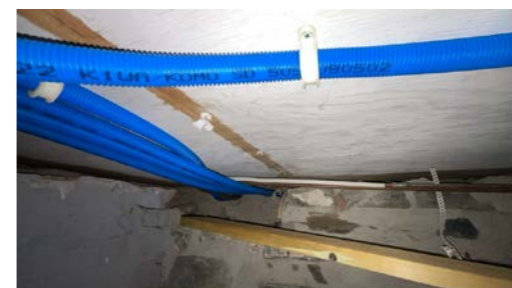
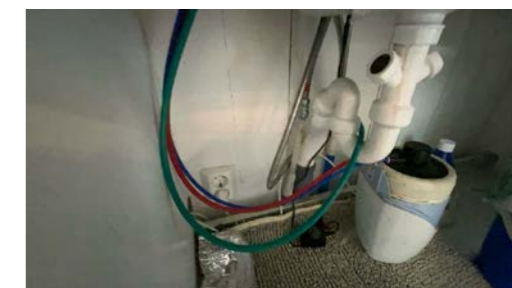
Innvendige vannledninger er av plast (rør i rør) og metall.

Del av rør til vann.

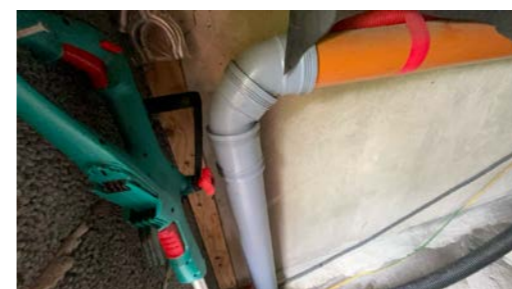
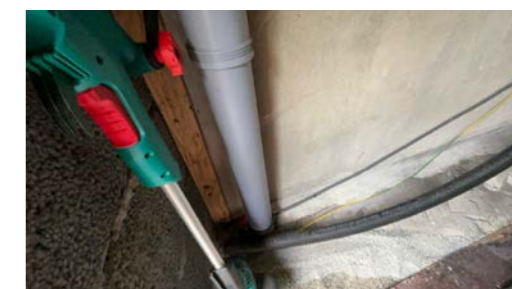
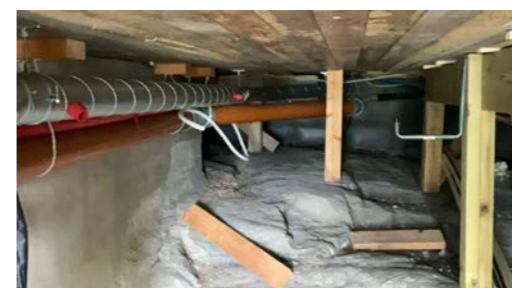
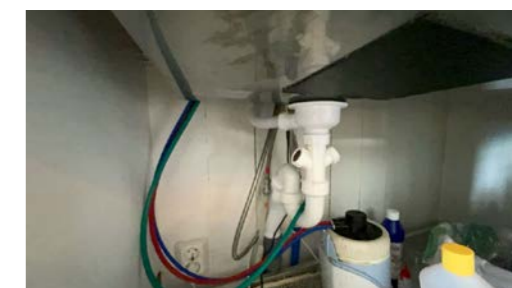
Det er avløpsrør av plast.

Del av rør til avløp.

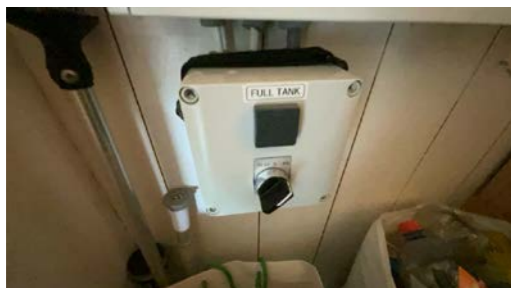
Styreskap til avløpspumpe.

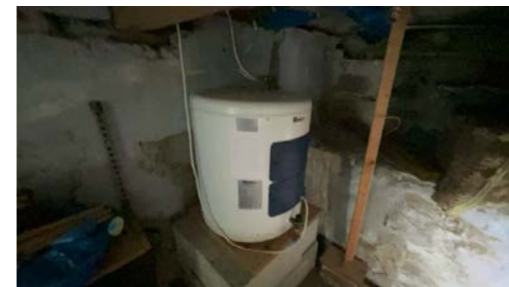
Varmtvannstank.

- Det er ikke behov for utbedringstiltak siden tanken fungerer i dag, men ut ifra alder kan skader plutselig oppstå på eldre tanker.

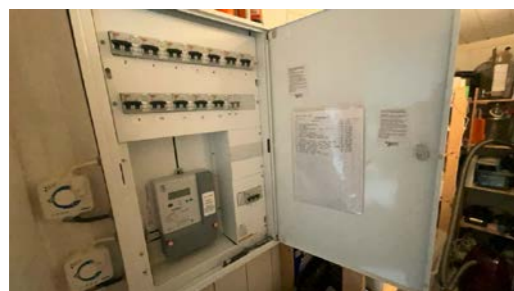
Sikringskap.

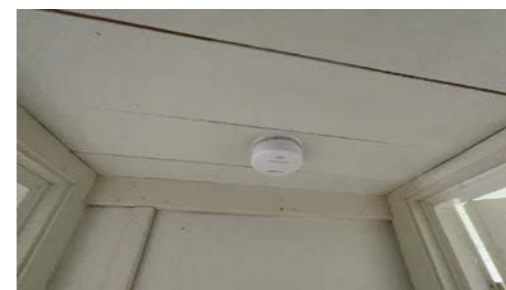
Røykvarsler.

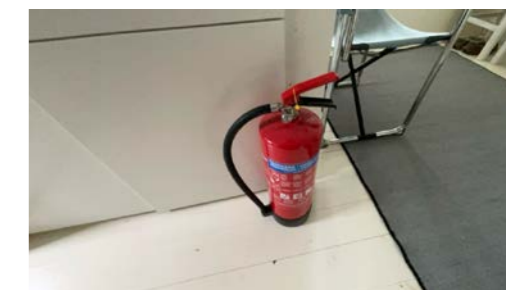
Brannslukningsapparat.

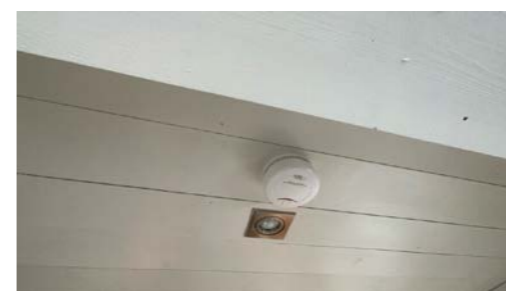
Røykvarsler.

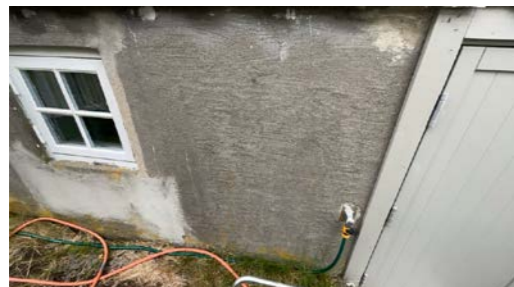
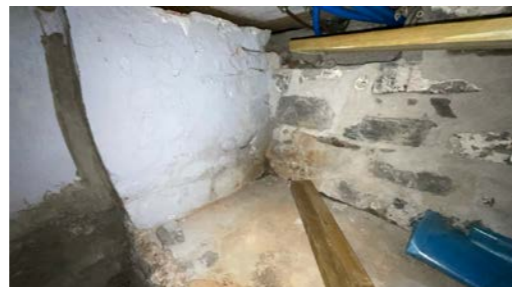
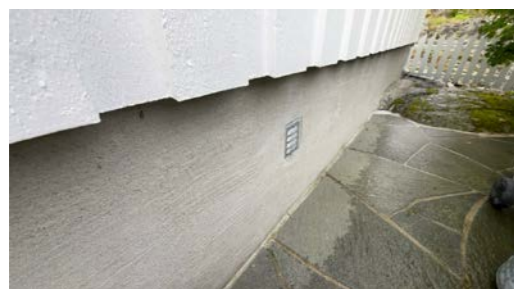
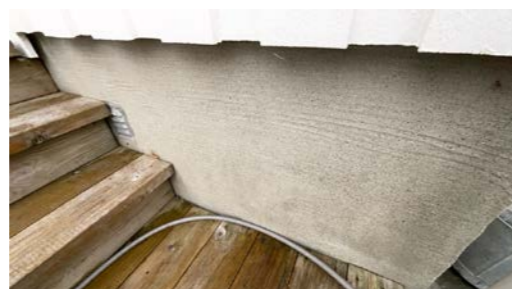
Del av grunnmur.

Bygningen har stein og betong i grunnmur. Grunnmur oppfyller i dag sin hovedfunksjon, men det er registrert noe sprekker.

Det er utført pussearbeider på mur i 2018.

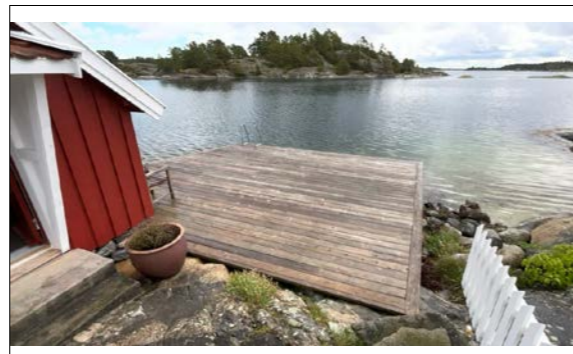
Brygge mot sør/øst på eiendommen.

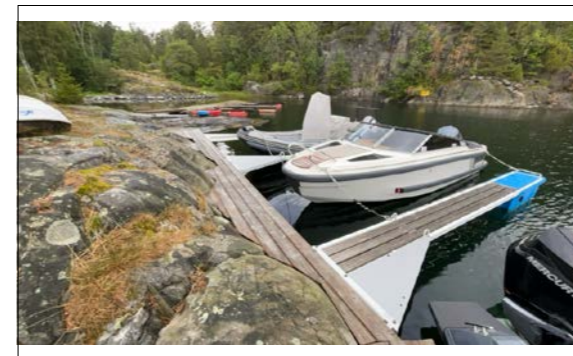
Del av brygge mot nord.

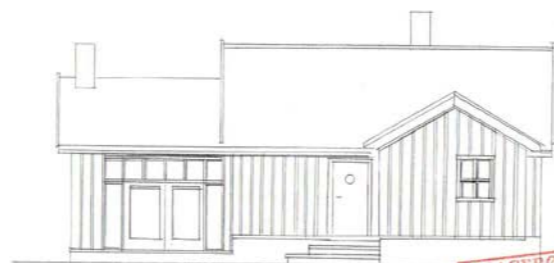
KRAGERØ KOMMUNE
SAMFUNNSSEKTØREN
Fasade Vest
Dato: 10 SEPT 2007
Arkitekt:
Arkitekt:
Dokument:

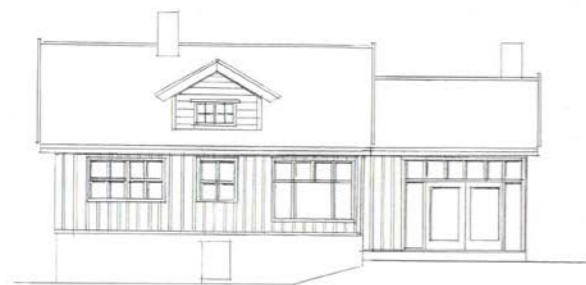
Fasade øst

Tilbygg

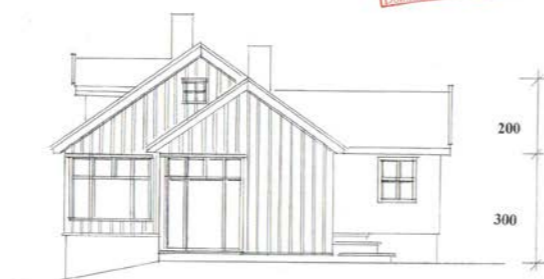
Fasade Nord

Tilbygg
