Sondrevegen 32, 0378 OSLO

**Tomannsbolig med  
panoramautsikt over Oslo - 2  
terrasser - 3 bad - Dobbelgarasje -  
Kjeller - Montebello**

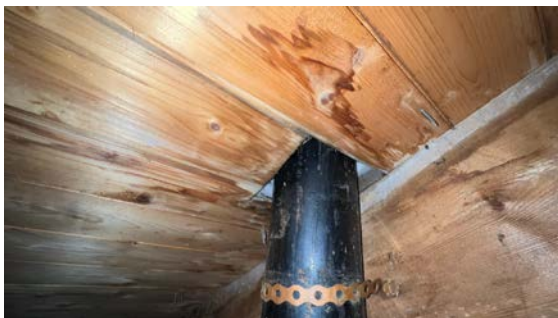
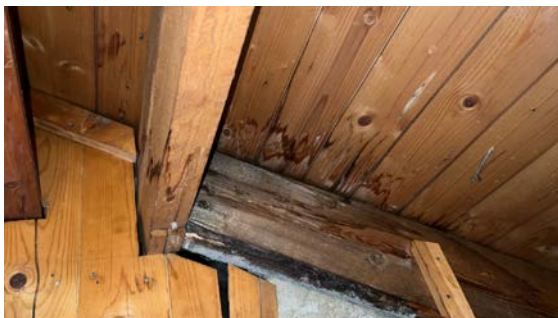
#### Vurdering av avvik:

- Det er begrenset/dårlig ventilering av takkonstruksjonen.
- Det er påvist fuktskjolder i undertak/takkonstruksjon.

- Andre tiltak:
- Lufting/ventilering bør forbedres.

Det ble utført fuktmålinger med pigg på steder med synlige fuktmerker, uten at det ble registrert forhøyede verdier. Det anbefales likevel nærmere undersøkelser for å utelukke eventuelle skjulte skader.

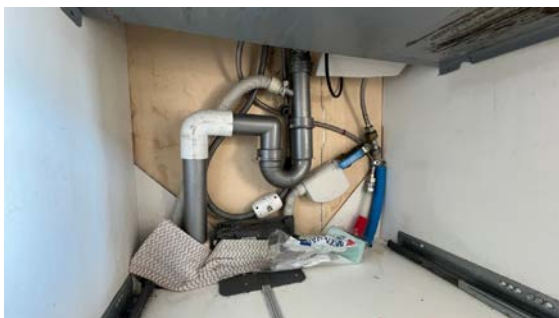
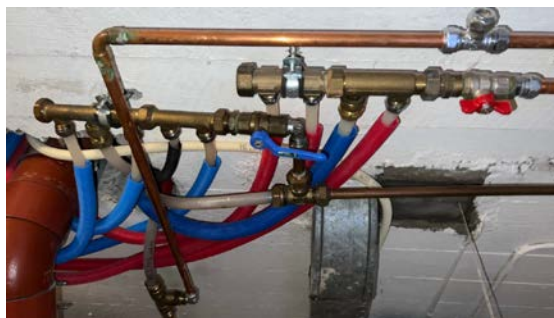
## TG 2 Avløpsrør

Interne og synlig avløpsrør i plast og støpejern.

- Det er ikke behov for utbedringstiltak siden anlegget fungerer i dag, men ut ifra alder kan skader plutselig oppstå på eldre anlegg.

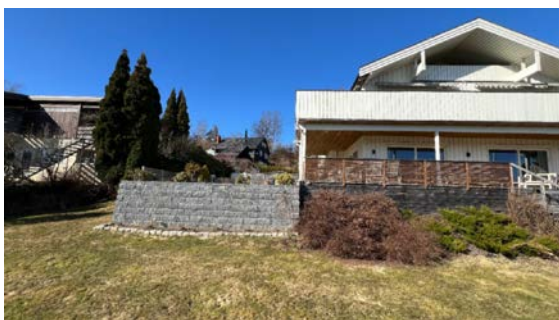
## **Terrengforhold**

Det er registrert at terrenget rundt boligen stedvis heller mot grunnmur.

- Det bør foretas terrengjusteringer.
