Oskjølveien 22, 2460 OSEN

**Koselig og usjenert fritidseiendom  
like ved Osensjøen! Sjarmerende  
hytte fra 1939 (gammel leirskole),  
garasje og uthus.**

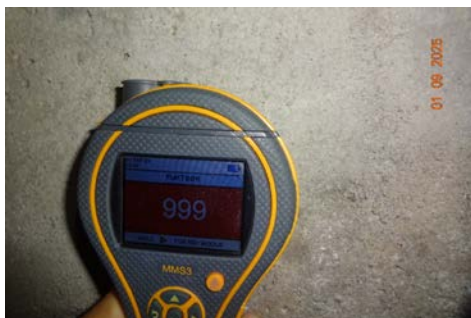
## ! TG 1U Kryp Kjeller

Blindkjeller med støpt ringmur, uten besiktigelse mulighet til innvendig konstruksjon.  
Ventiler i grunnmur.  
Blindkjeller er på generelt grunnlag en risikokonstruksjon, og en konstruksjon med hyppig skadefrekvens.

Blindkjeller er på generelt grunnlag en risikokonstruksjon, og en konstruksjon med hyppig skadefrekvens.
