Kjedet enebolig  
Gamle Fossenvegen 2 B  
2080 Eidsvoll

**Boligens tekniske tilstand:**

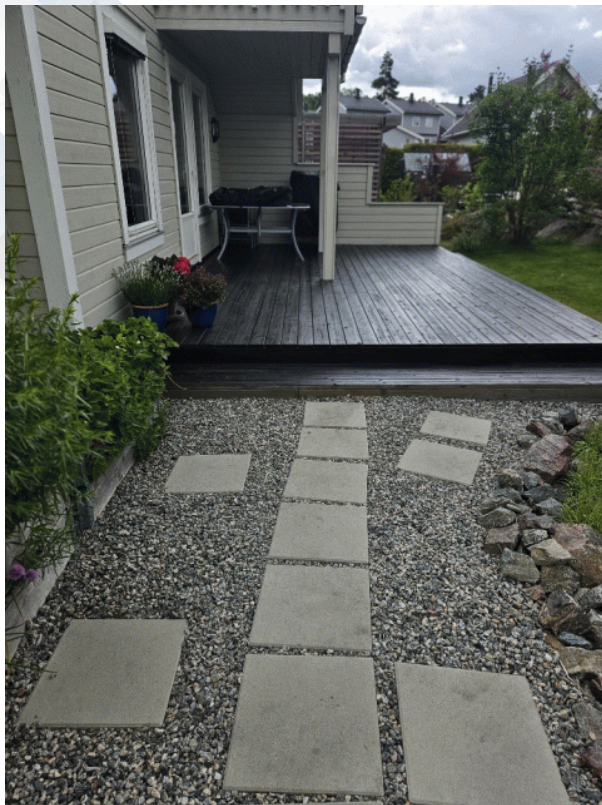
Det er viktig at terrenget har hellingsgrad ut fra grunnmuren. Overflatevann skal hurtigst mulig vekk for å unngå unødige fuktbelastninger på utvendig fuktsikring og drenering.

**Merknader:** Overflatevann skal ikke renne mot vegg/grunnmur. Fallet ut fra bygningen skal være minimum 1:50 i en avstand på minst 3 m fra veggen/grunnmur.

Det er ikke påvist synlige skader eller skjevheter på fundamentet.

Det er ikke påvist riss, sprekker eller skader på grunnmuren.

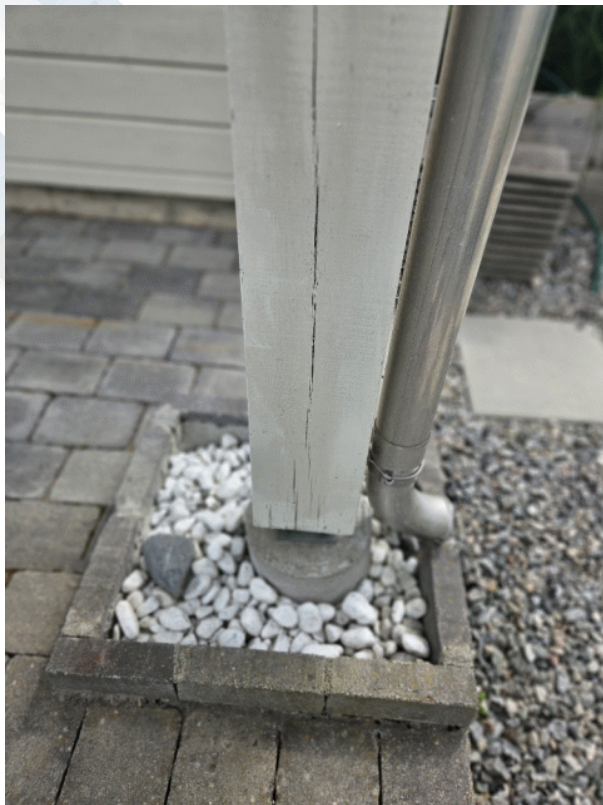
Utskifting/vedlikehold: Normal tid før maling av utvendig trekledning er 6 - 12 år.

Utskifting/vedlikehold: Normal tid før utskifting av ødelagte deler bindingsverk av tre er 40 - 60 år

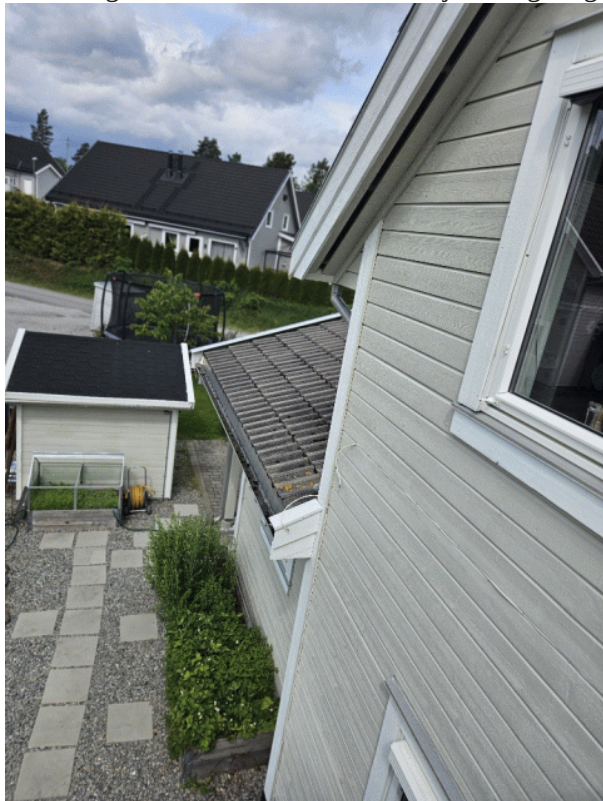
Takrenner og nedløp i sink antatt fra 2009 - 2010.  
Det er ikke registret noen vesentlige nedbygninger. TG1  
Det mangler overligger i takrenner. TG2

**Merknader:** Utskifting/vedlikehold: Normal tid før omlegging av betongtakstein er 30 - 60 år.  
Utskifting/vedlikehold: Normal tid før utskifting av betongtakstein er 10 - 40 år.  
Utskifting/vedlikehold: Normal tid før utskifting av takrenner/nedløp i sink eller plastbelagt stål er 25 - 35 år.  
Utskifting/vedlikehold: Normal tid før justeringer og rens av takrenner/nedløp i sink eller plastbelagt stål er 5 - 15 år.

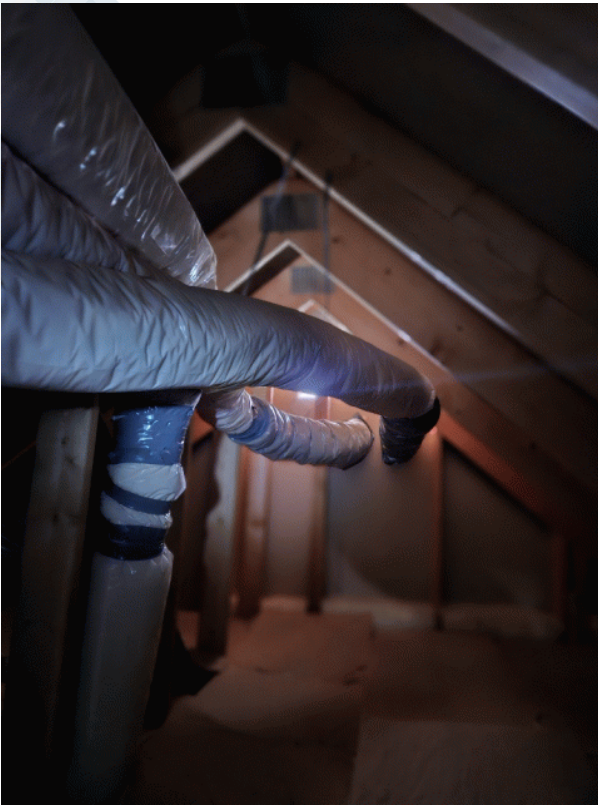
Fra steig fremstår loftet i normalt grei stand. TG1

**Merknader:** Utskifting/vedlikehold: Normal tid før utskifting av ødelagte deler av bjelkelag av heltre eller I-bjelker er 40 - 60 år.

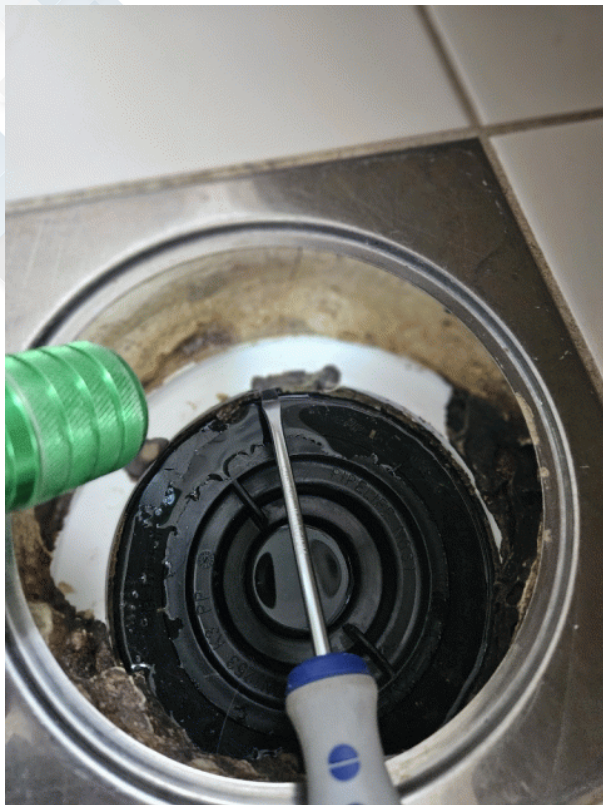
Utskifting/vedlikehold: Normal tid før utskifting av gulv i våtrom med keramiske fliser på påstøp og underliggende banemembran er 20 - 40 år.

Utskifting/vedlikehold: Normal forventet levetid før utskifting av gulvsluk er 30 - 60 år

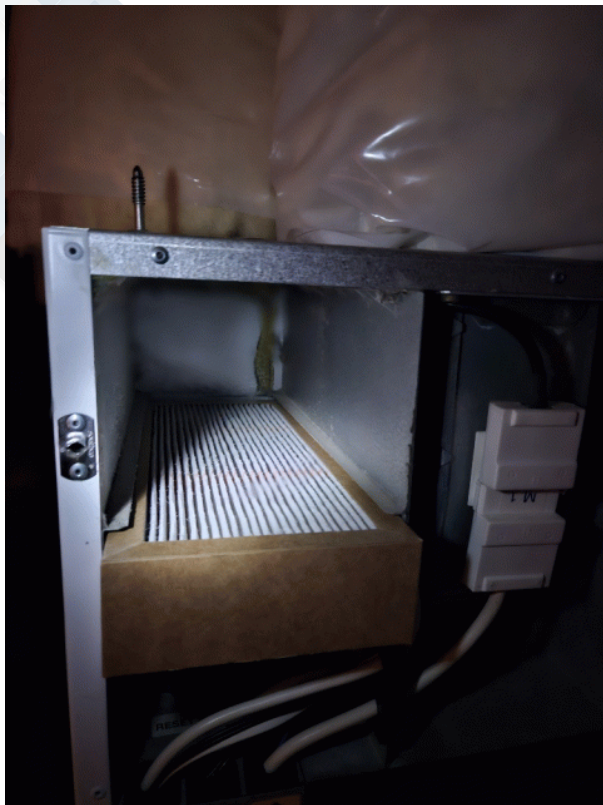
Utsifting/vedlikehold: Avtrekksvifter anbefales skiftet ut etter 15 år.

Utsifting/vedlikehold: Antatt normal forventet levetid før utskifting av balansert anlegg er 15 -20 år.
