# Tilstandsrapport

Boligbygg med flere boenheter

Skjeggerødveien 15, 3158 ANDEBU

# gnr. 216, bnr. 166, snr. 3

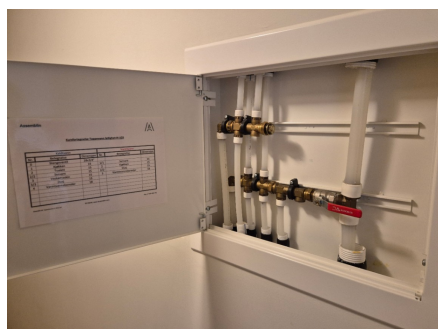
#### TG 1 Avløpsrør

Sanitærinstallasjonene fungerte normalt ved befaring. Vvs anlegget er ellers ikke kontrollert for feil eller mangler under befaring.
