Elgfare 18, 2090 HURDAL

**Enebolig i naturskjønne  
omgivelser i Hurdal**

## Nøkkelinformasjon

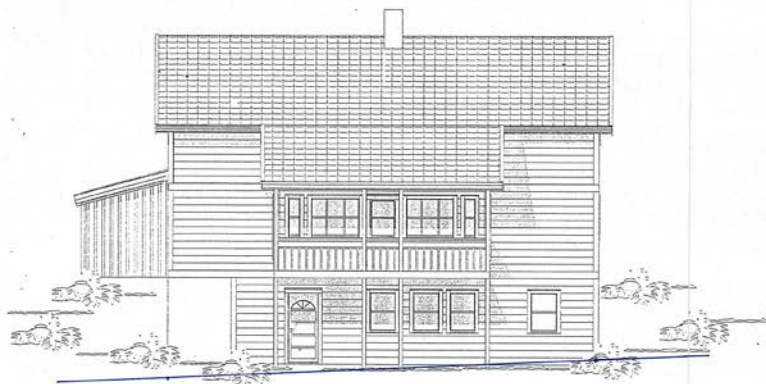
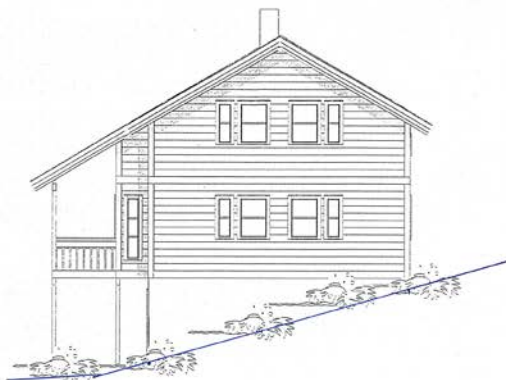
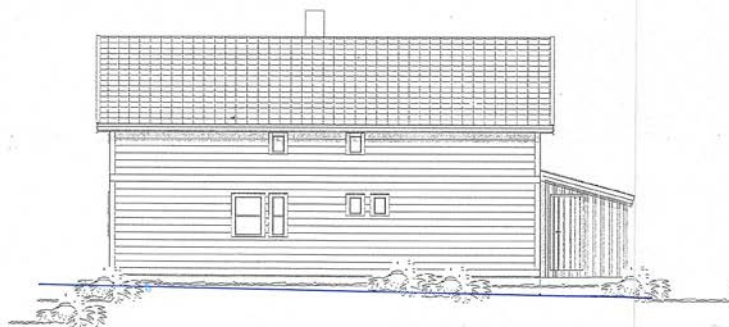
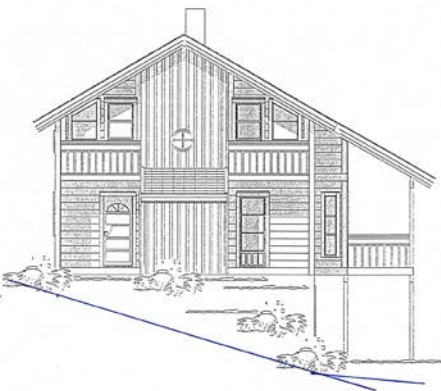
| TEGN NR.<br>IC-02 | MÅL<br>1:100 | TEGN AV<br>SD | DATO<br>17.03.00 | BYGGEFIRMA<br>NORGESHUS HURDAL | ARKTEKT OG<br>BYGGETEKNISK RÅDGIVER:<br>IDECON AS |

| PROSJEKT:<br>TANGEN REV. | TEGN VISER<br>FASADER | 2090 HURDAL | BYGGERE: | NORGESHUS | |
