Mobergvegen 197, 2410 HERNES

**Gårdsbruk med nydelig utsikt og
ca. 515,3 daa produktiv skog.
Sjarmerende tun med enebolig,
låve, uthus og bakstehus!**

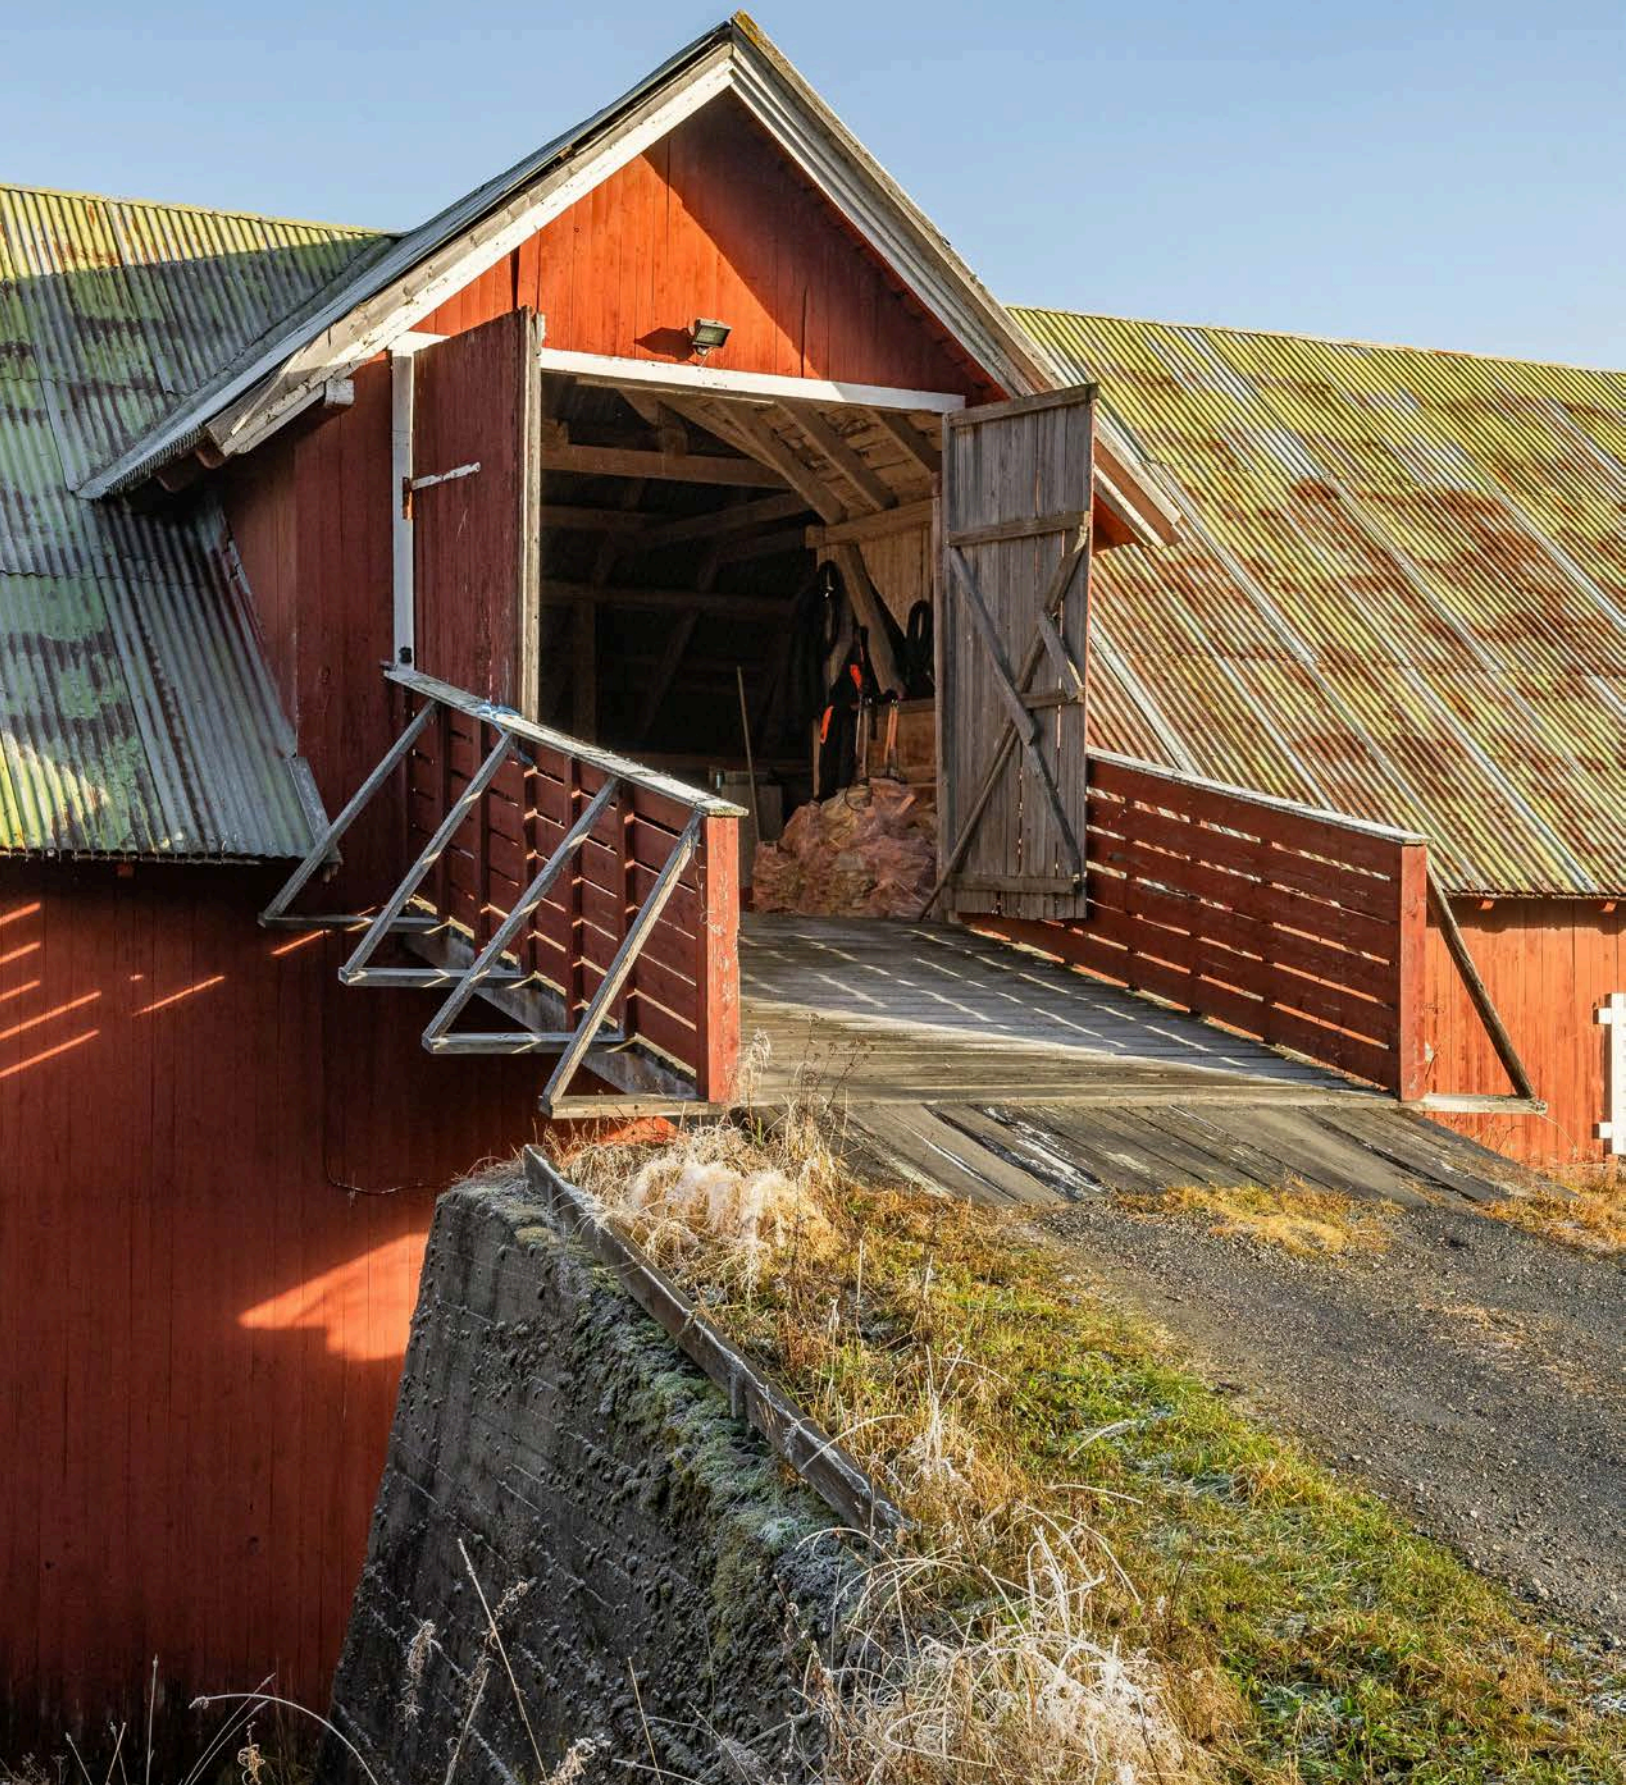
Stor eldre låve antatt bygget på 1960-tallet. Låven har gjennomgående lav standard og fremstår generelt med noe preg av skader, aldersforvitring og manglende vedlikehold.

Små hull i bølgeblikkplater.
Mangler takrenner og nedløp.
Rust på takplatene.
Skjevheter i takkonstruksjonen.
Råteskade i låvebru.
Panel ligger stedvis for nærme terreng, fare for fuktopptrekk og forvitring.
Råteskader i nederste del av panel.
Utvendig panel har behov for vedlikehold.
Eldre låve, generelt med preg etter aldersforvitring og manglende vedlikehold. Må påregne aldersforvitring og skader. Kun deler er besiktiget.

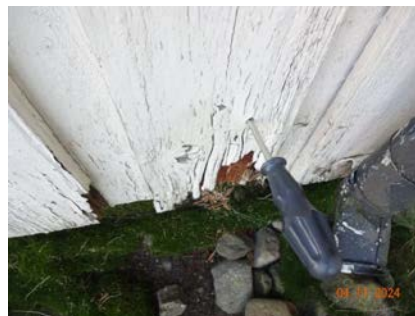
Vurdering av avvik:

- Det er ingen eller liten lufting i nedre kant av kledning mot grunnmur.
- Det er påvist betydelige råteskader i bordkledningen.

- Råteskadet trekledning må skiftes ut.
- Det bør foretas tiltak for å bedre lufting av kledningen.

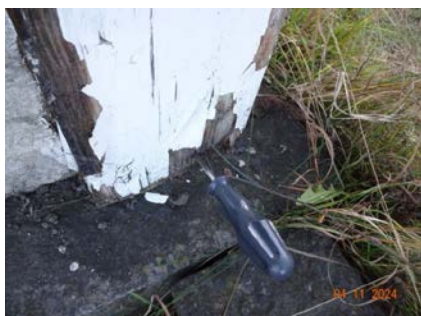
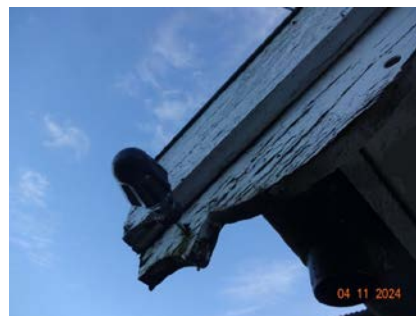
Vurdering av avvik:

- Det er påvist andre avvik:

Det er påvist råteskader i nederste del av tresøyler.
Råteskadet vindskier.

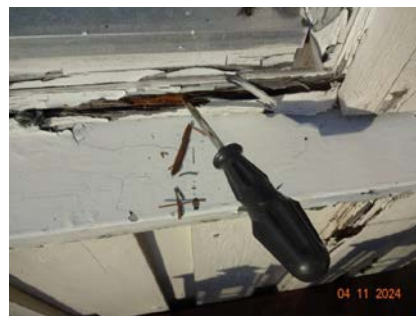
! TG 3 Vinduer

Vinduer med 2 lags isolerglass.
Observert isolerglass fra 1994, 2000 og 2014.
Koblet glassrammer, 1+1 glass.
Det opplyses på generelt grunnlag at punkterte isolerglass kan være vanskelig å oppdage på grunn av varierende temperaturer og lysforhold.

- Det er påvist tegn på innvendig kondensering av enkelte vindusglass.
- Det er påvist andre avvik:

Det er påvist råteskade i stuevindu.
Enkelte punkterte isolerglass.
Det er påvist sprekker i vindusglass på vaskerom.

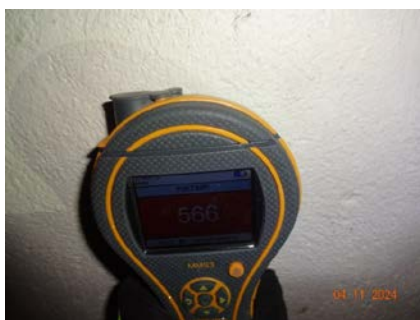
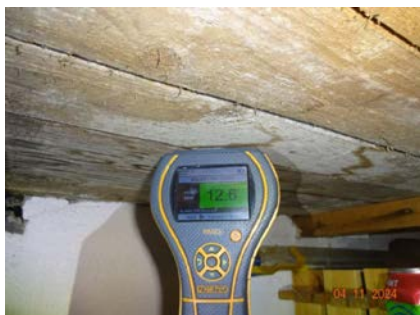
Enkelte kjelleryttervegger er utforet og kledd.
Påforede kjelleryttervegger er en risikokonstruksjon, da underliggende konstruksjonen ikke er tilgjengelig, kan skjule fukt, sprekker og diverse skader.
Har erfaringsmessig hyppigere risiko for fuktskader.

- Det er påvist indikasjoner på noe fuktgjennomtrenging i kjellergulv.
- Det er påvist indikasjoner på noe fuktgjennomtrenging inn i kjellermur.
- Det er påvist synlige fukt/råteskader i treverk i underetg./kjeller, hulltaking er derfor ikke nødvendig

Steder med saltutslag på kjelleryttervegger, etter fuktgjennomgang i veggene.

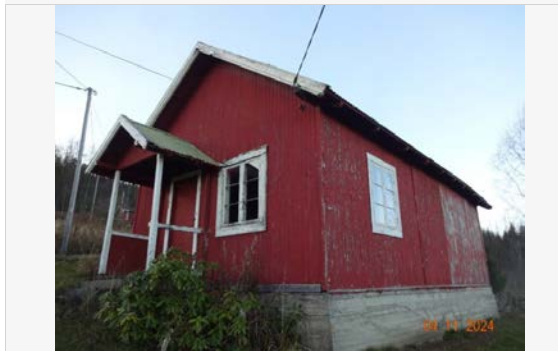
Bakstehus har et bruksareal på 49m² og består av bakstestue og vedskjul. Bygget er gammelt og bærer preg av manglende vedlikehold.
