Karstensens vei 12, 1617 FREDRIKSTAD

**Hel horisontaldelt tomannsbolig
med hyggelig opparbeidet tomt i
barnevennlig og attraktivt
boligområde**

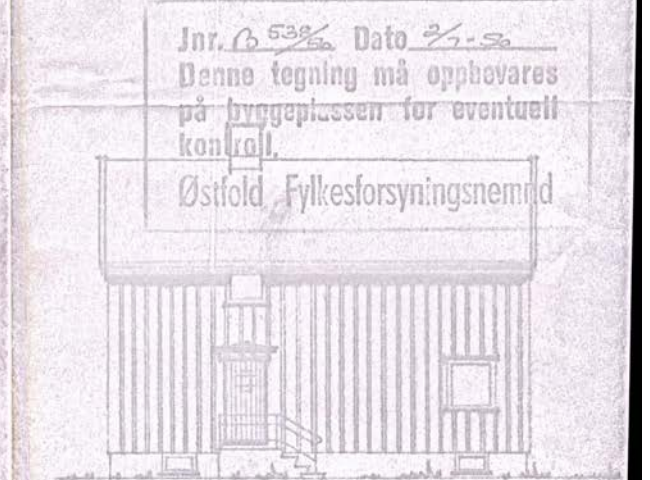
Vest

Øst

Syd

Nord
