Henrik Ibsens gate 1, 3681 NOTODDEN

**Innholdsrik enebolig med 3  
soverom, terrasse og solrik tomt**

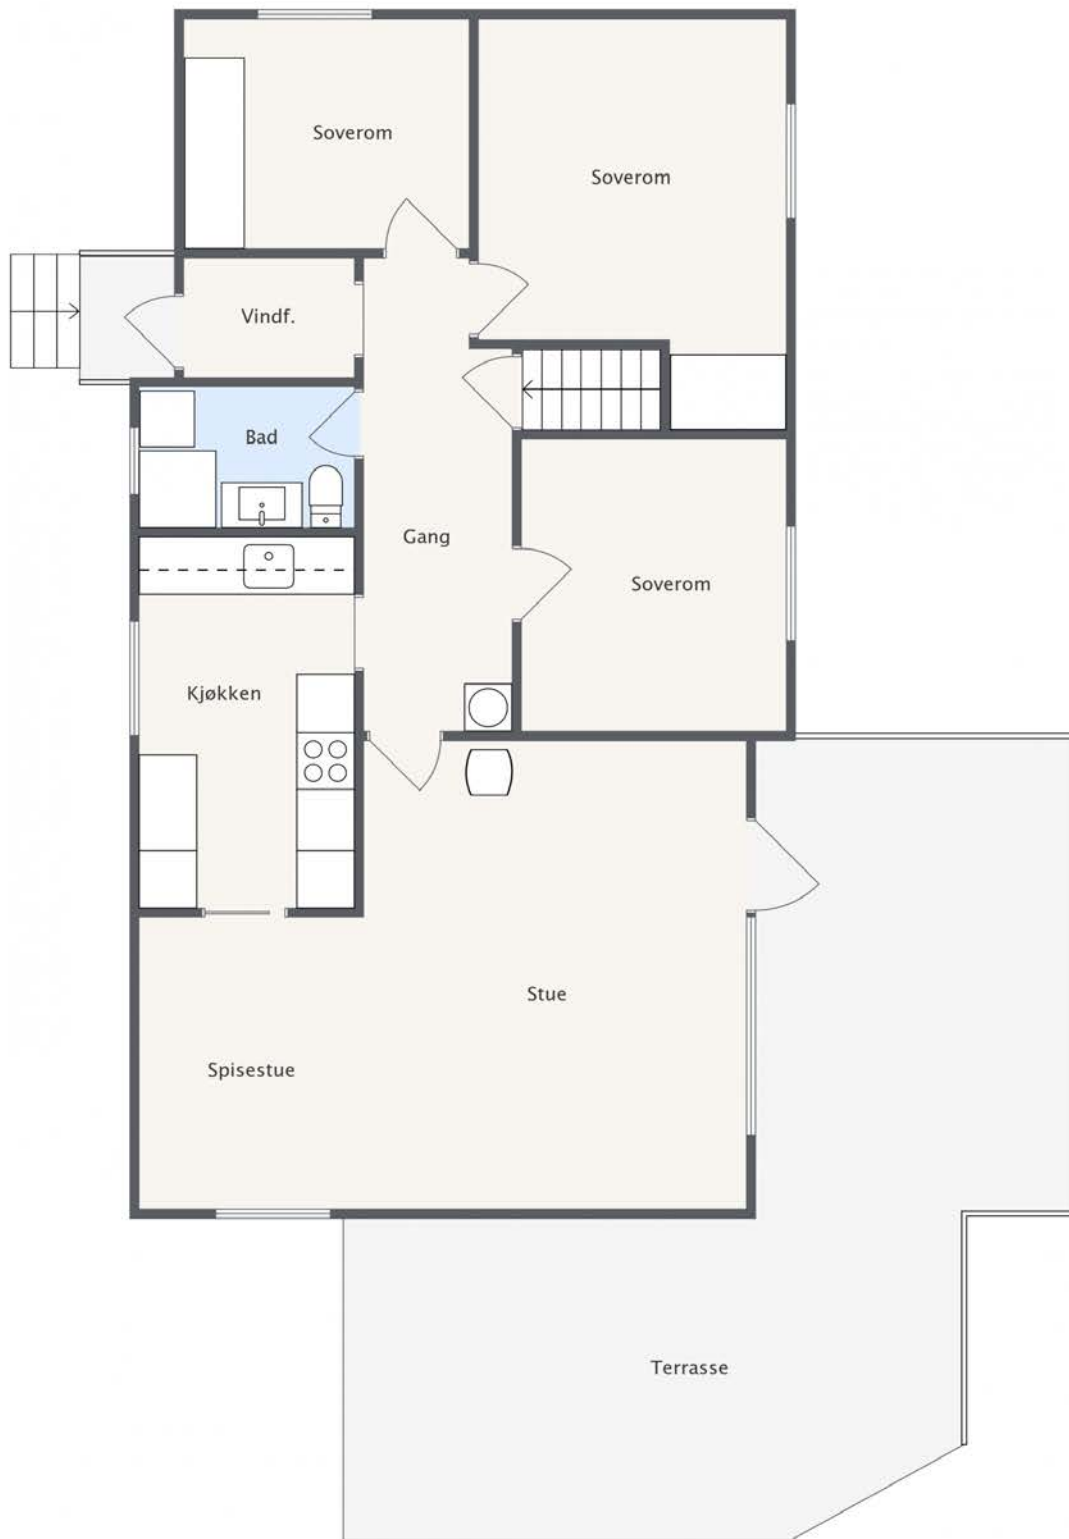
# 1. etasje

Plantegningen er ikke målbar og kun ment for å illustrere boligens planløsning. Evt. innredning/møblering trenger ikke være basert på faktiske forhold og rombenevnelser er ikke avstemt med byggegodkjenning/off. tillatelser. Det tas forbehold om at avvik/feil i plantegningen kan forekomme.

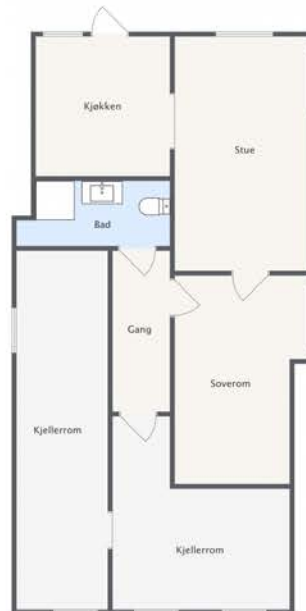
# U. etasje

Plantegningen er ikke målbar og kun ment for å illustrere boligens planløsning. Evt. innredning/møblering trenger ikke være basert på faktiske forhold og rombenevnelser er ikke avstemt med byggegodkjenning/off. tillatelser. Det tas forbehold om at avvik/feil i plantegningen kan forekomme.
