Ørabakken 12, 7350 BUVIKA

**Sentrumsnær enebolig med  
garasje | Uteplasser med flott  
utsikt mot Buvikbukta og gode  
solforhold | Hage | Barnevennlig**

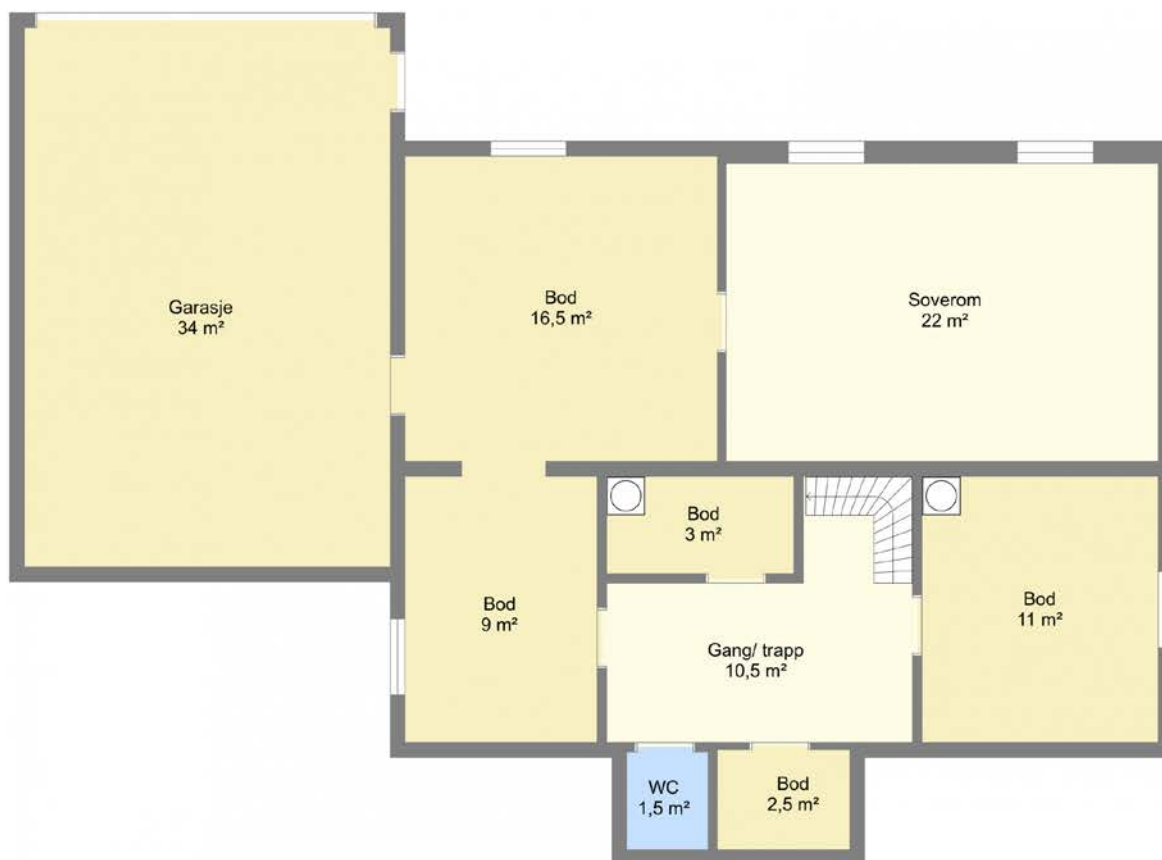
### Sokkel

Bruksarealet inkluderer innvendige vegger og er større enn summen av rommenes gulvareal.  
Planskissen er en illustrasjon over rominndelingen, og er ikke i målestokk. Mindre avvik kan forekomme.

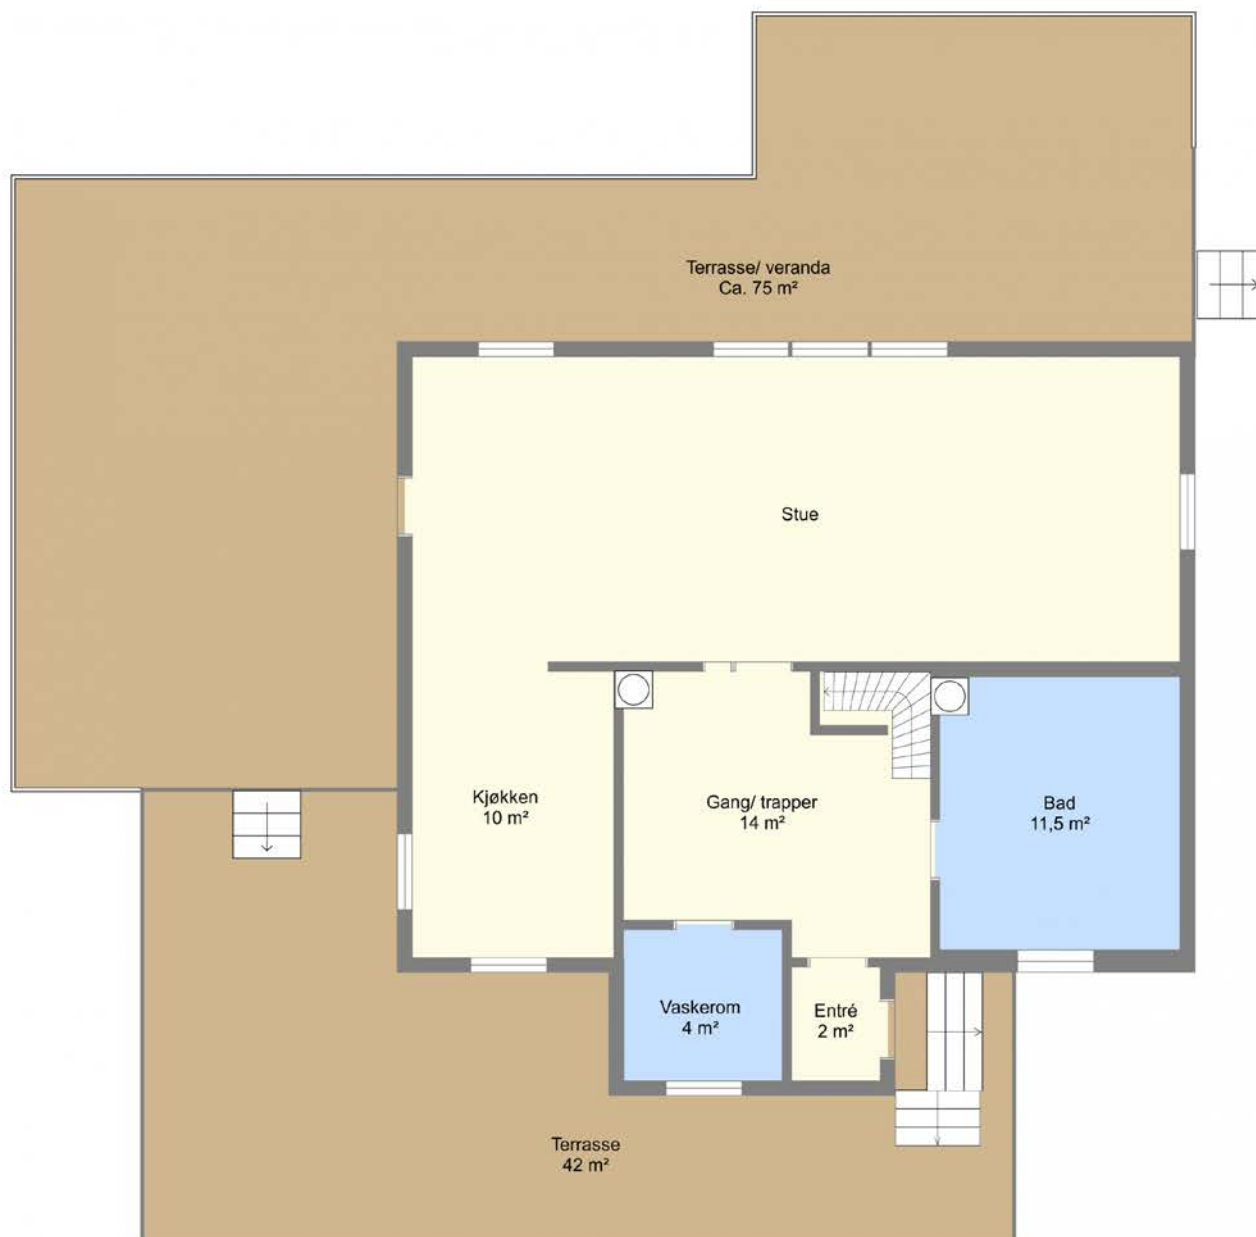
## 1. Etasje

Bruksarealet inkluderer innvendige vegger og er større enn summen av rommenes gulvareal.  
Planskissen er en illustrasjon over rominndelingen, og er ikke i målestokk. Mindre avvik kan forekomme.
