Botnavegen 395, 7810 NAMSOS

**Sjarmerende liten enebolig på
Botnan - Eldre bolig som er tilbyd i
1978, med en del utførte
oppgraderinger i 2016**

Boligen er opprinnelig fra 1950 tallet og er tilbygd noe i 1978. Garasje på ca. 40 m² av enkel konstruksjon bygd ca. 1990 med grovstøpt gulv.

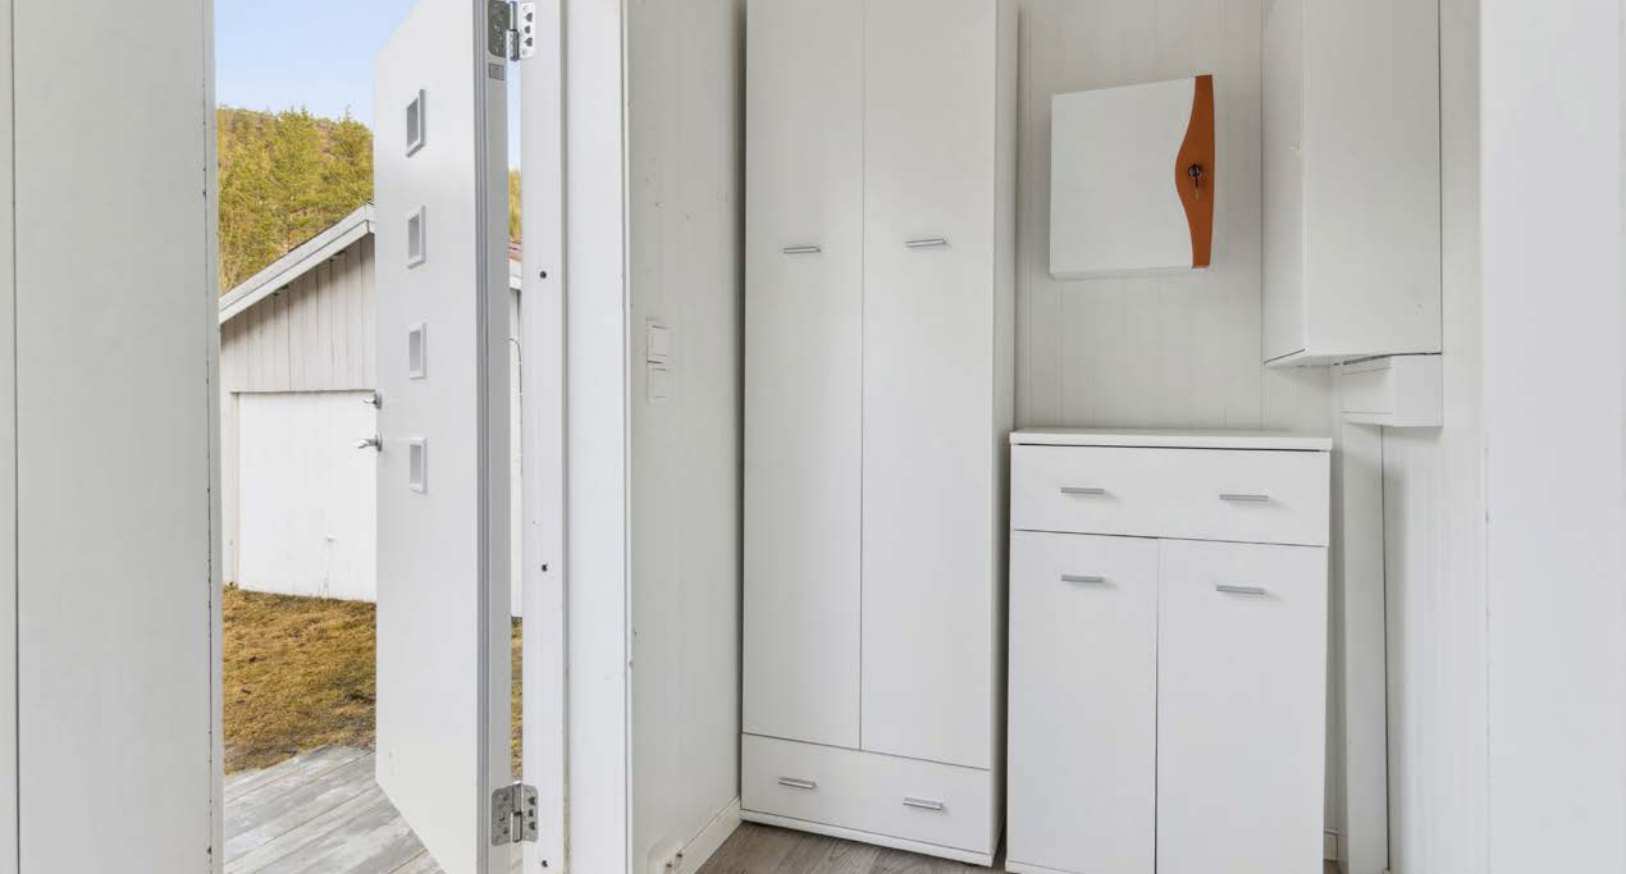
Velkommen inn! Nytt sikringskap til høyre. En del elektriske oppgraderinger ble utført 2016.
Samsvarserklæring med beskrivelse er vedlagt salgsoppgave.

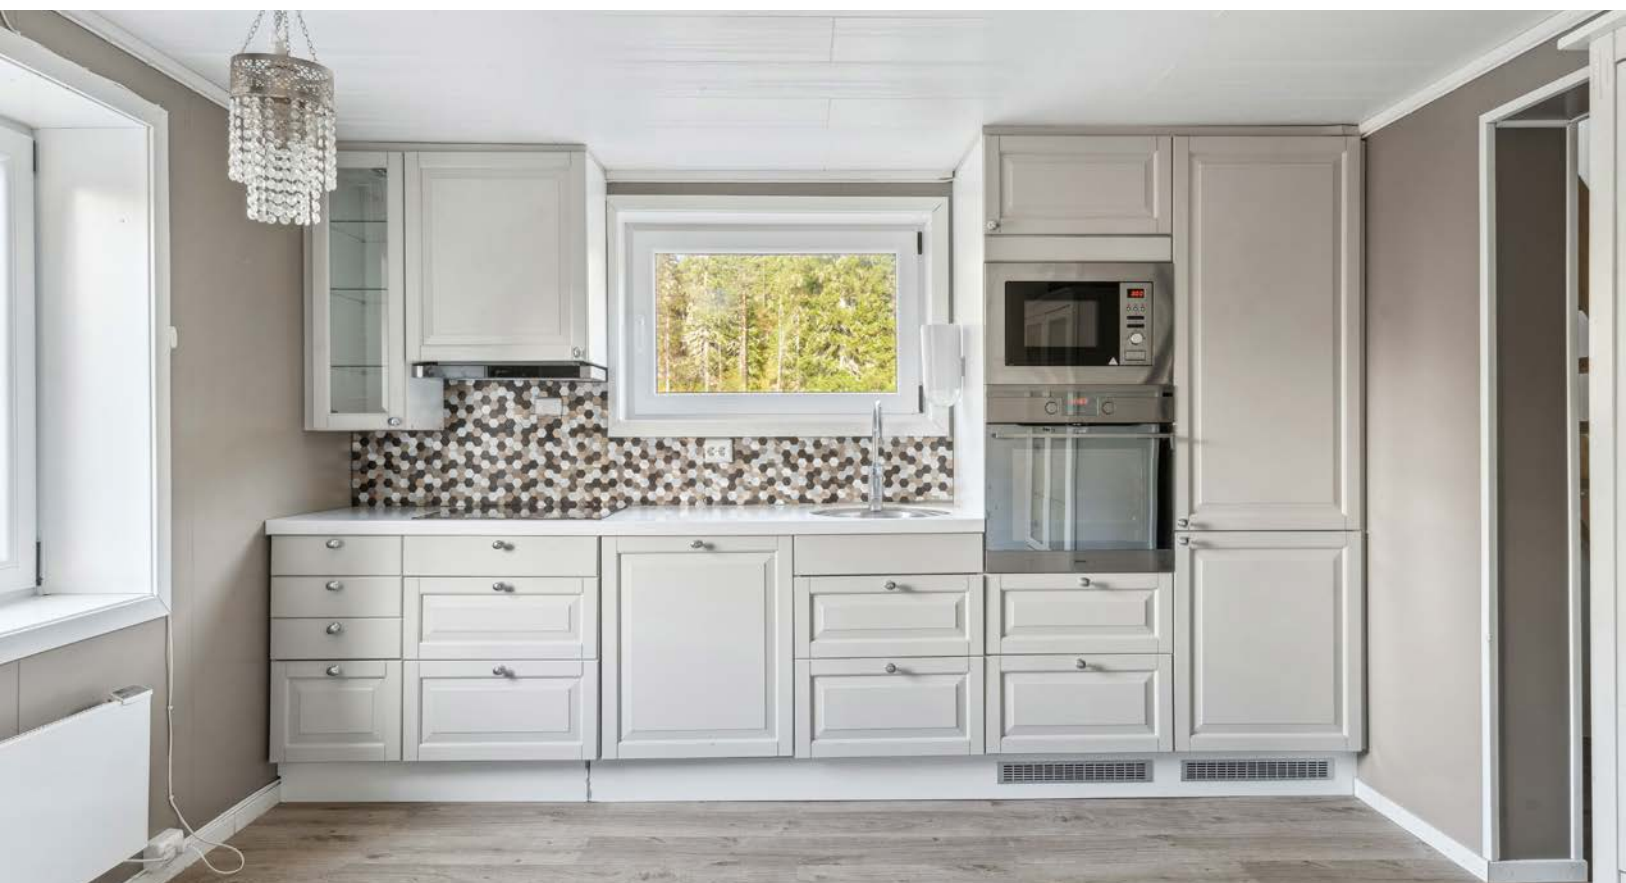
Kjøkken fra 2016 med stekeovn og microovn i høgskap, oppvaskmaskin og koketopp.
Alle hvitevarende er integrerte og medfølger.

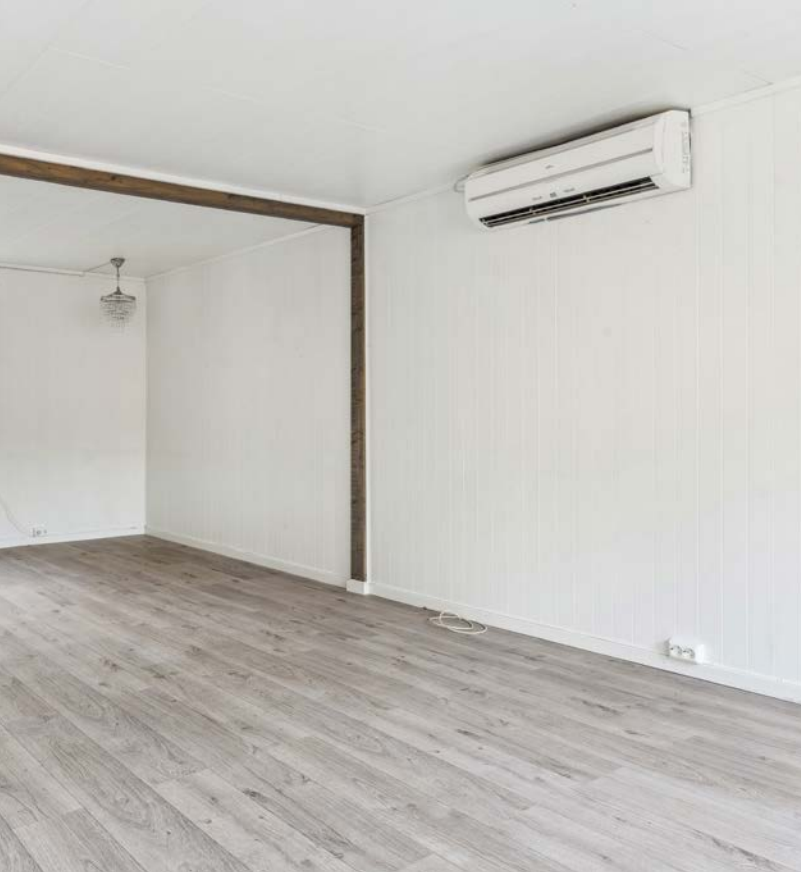
Varmepumpe fra 2015

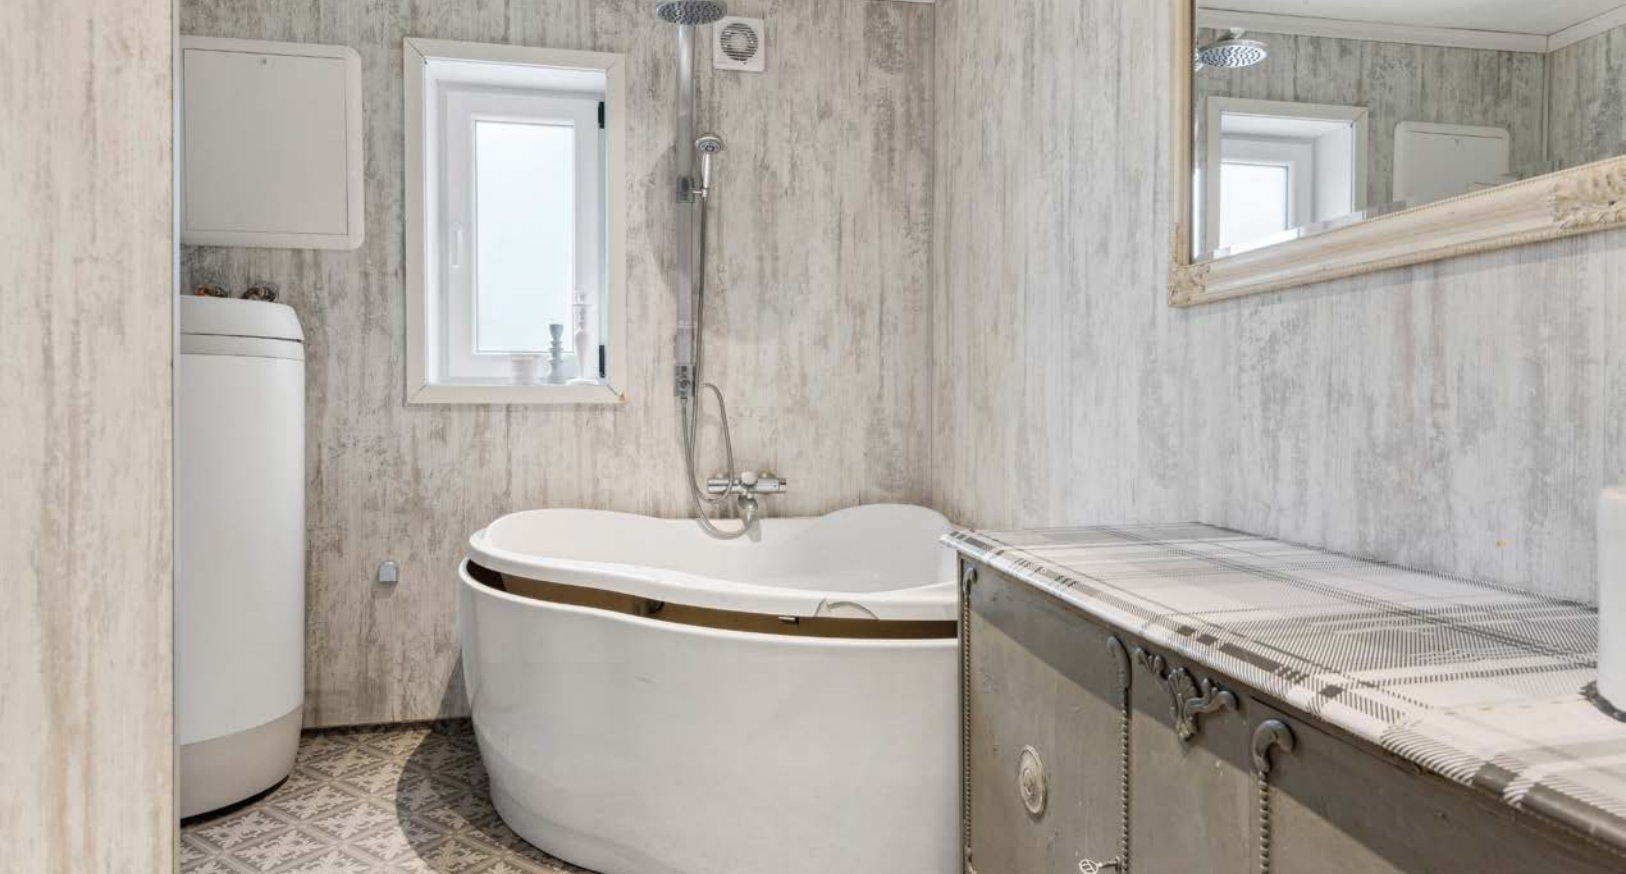
Bad oppgradert i 2016. Belegg på gulv og våtromsplater på vegger. Downlights i malte plater som himling. Panelovn.
