Klepakerveien 20, 3280 TJODALYNG

**Tjølling - Sjarmerende enebolig  
med lanelig beliggenhet. Tomt på  
4.435 kvm med 2 garasjer,  
sommerstue, badstue m.m.**

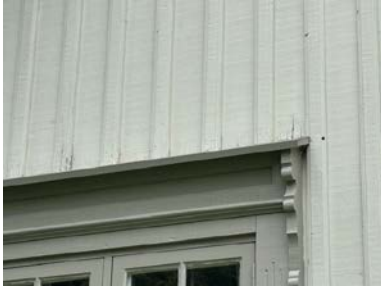
- Råteskadet trekledning må skiftes ut.
- Det bør foretas tiltak for å bedre lufting av kledningen.
- Det må foretas tiltak for å lukke avviket.

antydning til råte

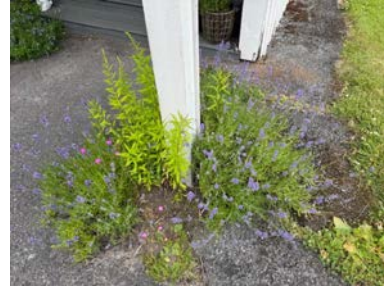
søyle i bakken

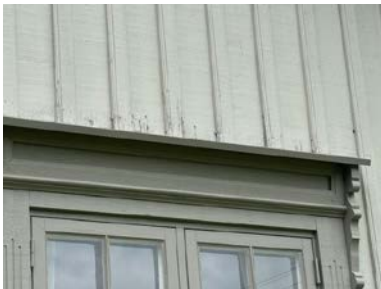
antydning til råte

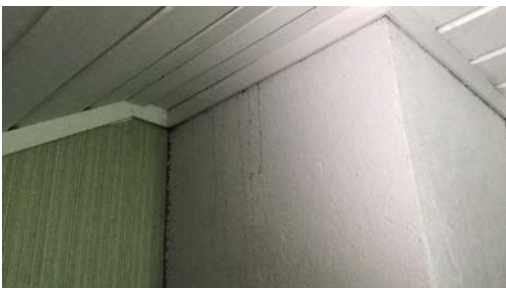
fuktrenner

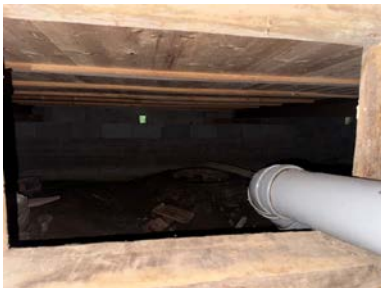
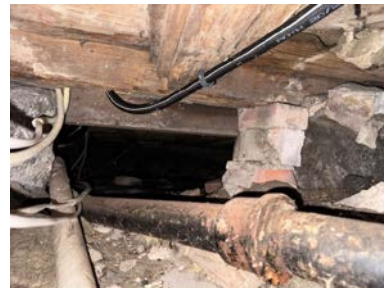
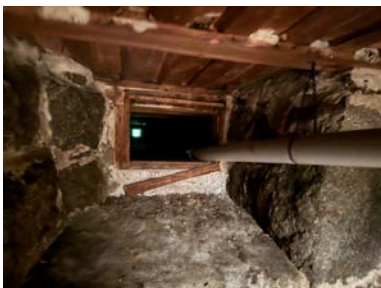
- Fuktsperre på bakken bør etableres.
- Overvåk konstruksjonen jevnlig. Avviket kan medføre behov for tiltak, men bør observeres over tid.

tilkomst

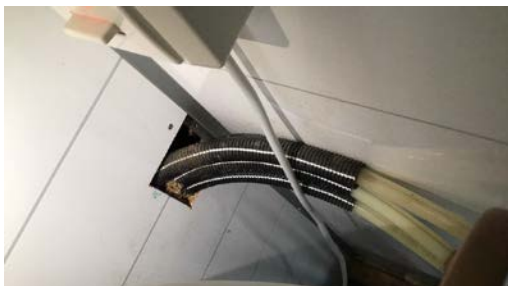
åpning v/rør

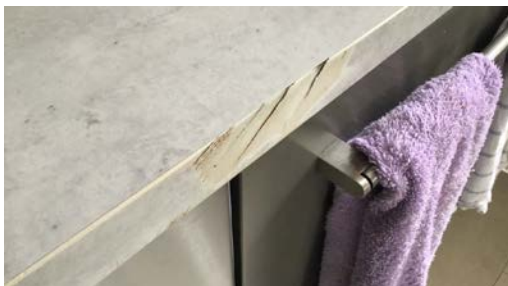
slitasje benkeplate

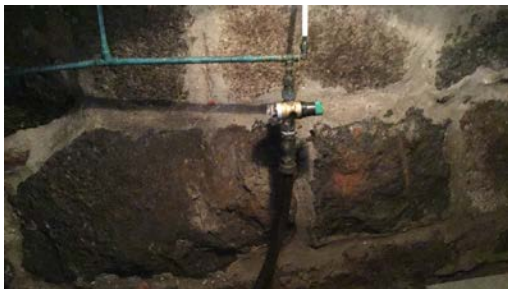
- Det er ikke behov for utbedringstiltak siden anlegget fungerer i dag, men ut ifra alder kan skader plutselig oppstå på eldre anlegg.
- Anlegget må sjekkes av fagperson, som må utføre eventuelle tiltak på anlegget.
- I forbindelse med oppgradering av våtrom vil det være naturlig med utskiftning av rør.
- Det må foretas tiltak for å lukke avviket.

hovedkran

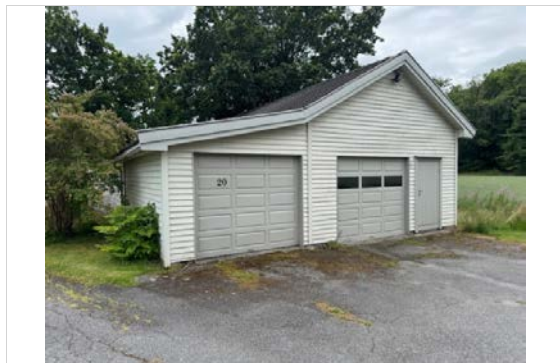
### Garasje

Garasjer er oppført med støpt plate på grunn, oppført med trekonstruksjoner/kledning og med takstein som takteking. Det er montert leddporter og ytterdør. Montert el-bil lader i en garasje. Noe preg av elde og slitasje, samt noe råte i ytterdør og porter. Noe skjolder på innside yttervegger og himlinger, samt noe fukt i himling i en garasje. Det er lav takvinkel på deler av garasje. Det bør påregnes utbedringer.

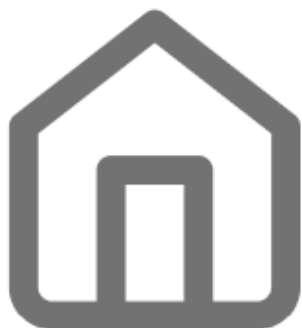
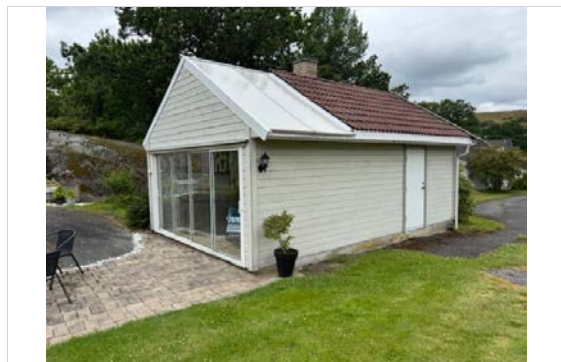
## Anneks

Det er oppført en sommerstue/anneks på ca. 30 m<sup>2</sup> på tomten. Bygget er uisolert, det er støpt plate, oppført i trekonstruksjoner og det er plastplater og takstein som takteking. Noe manglende utførelser i overgang takplater/takstein. Ny kledning i bygget i 2015 i følge selger. Det er montert pipe, el-skap, gassovn og jacuzzi. Nytt el-opplegg i 2015 i følge selger. Noe fuktskjolder på innside yttervegger og himling. Det er fliser på gulv. Noe råte i undergurt takstoler. Det er montert dør på langside og skyvbare glassdører i en front/gavl. Det bør påregnes utbedringer.

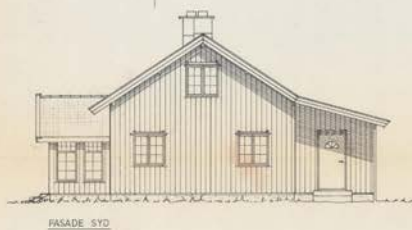
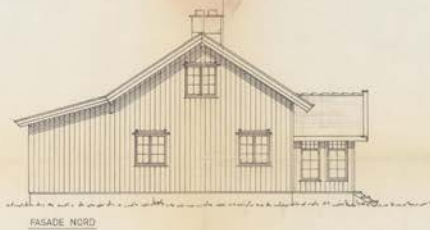
OMBYGG TILBYGG FOR ENERBOLIG

TIDLING BYGNINGSRÅD  
Sok nr. 629/87
