Styrmannsvegen 34B, 5535 HAUGESUND

**Meget tiltalende enebolig med
attraktiv beliggenhet | Garasje |
Flott og stor terrasse m/ hagestue |
Grense mot friareal**

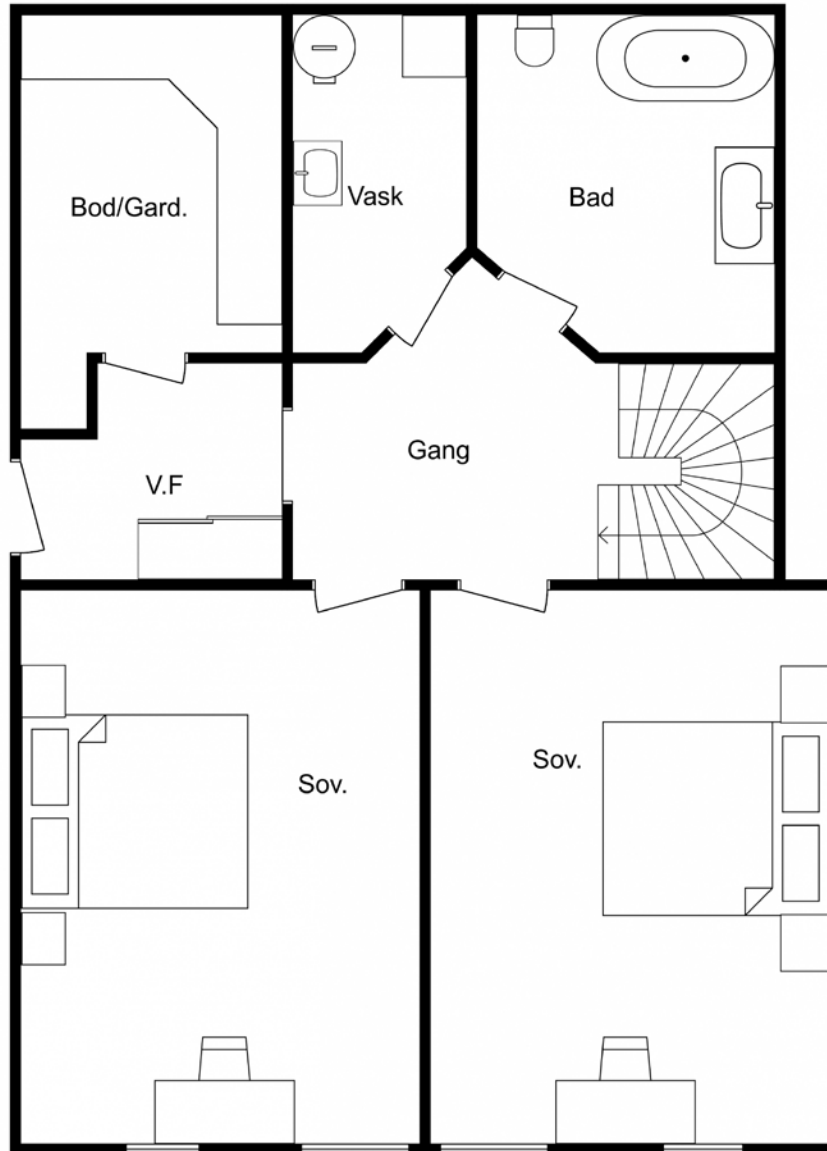
Styrmannsvegen 34B
1. Etg

Plantegning

TEGNINGEN ER MENT SOM ILLUSTRASJON AV PLANLØSNING.
AVVIK KAN FOREKOMME.

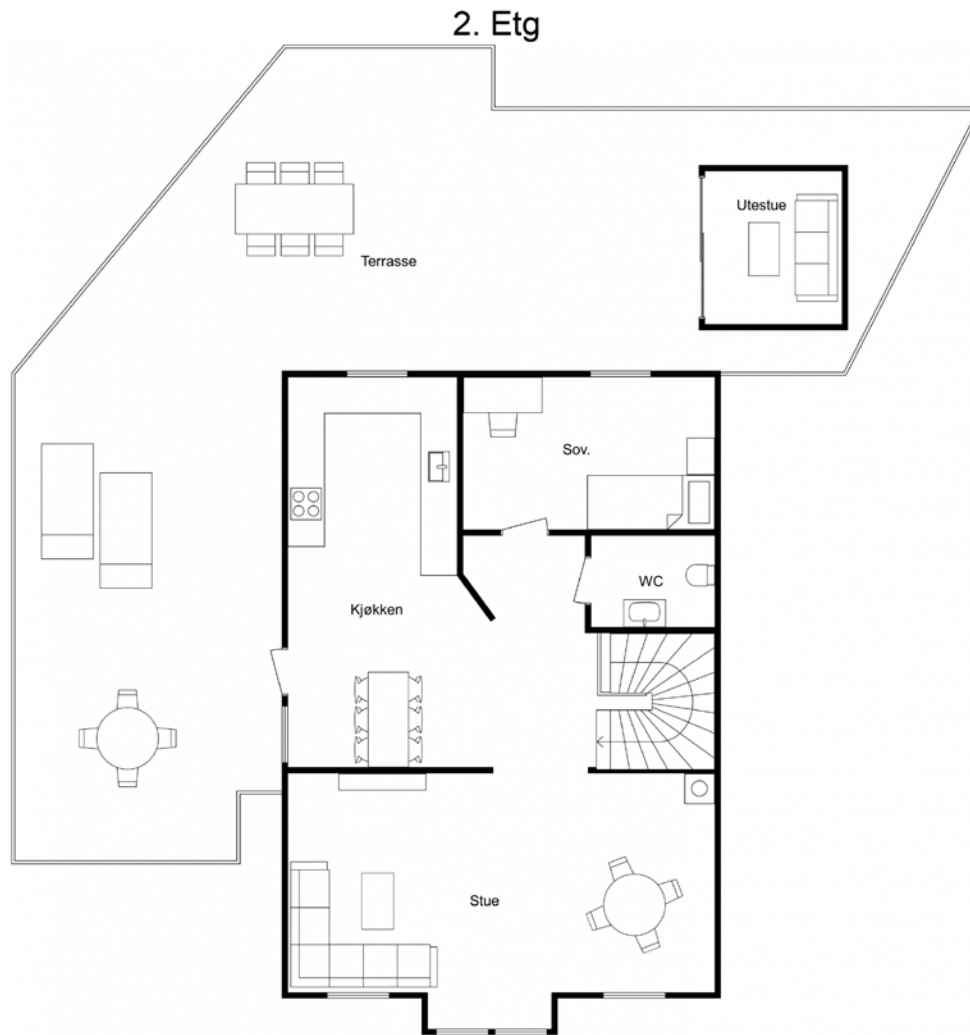
Styrmannsvegen 34B

Plantegning

TEGNINGEN ER MENT SOM ILLUSTRASJON AV PLANLØSNING.
AVVIK KAN FOREKOMME.

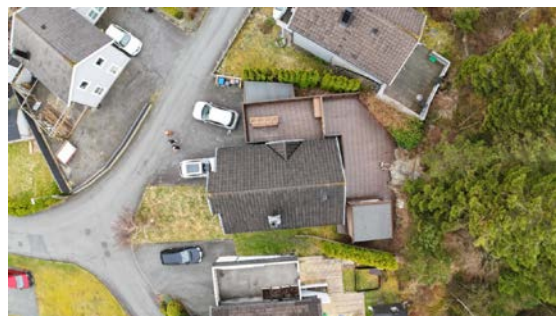
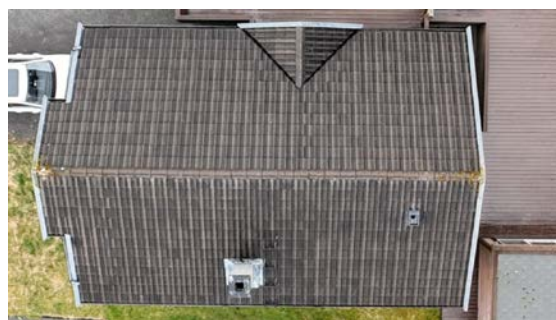
TG 2 Nedløp og beslag

Takrenner og nedløp av plast. Beslag av metall.

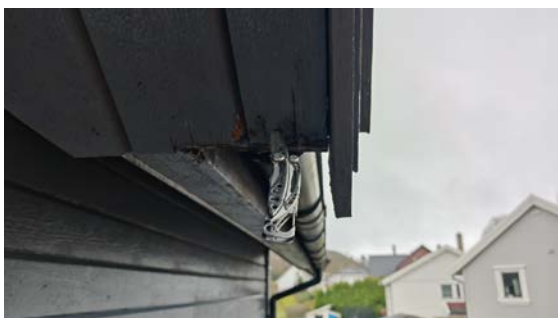
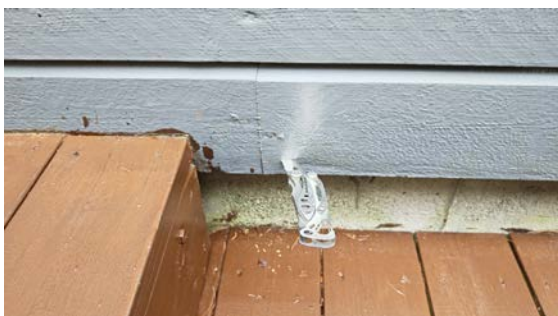
- Det er påvist spredte råteskader i bordkledningen.
- Bordkledning går stedvis nesten helt ned i terreng.

Spredte råteskader gjelder også delvis panel tilknyttet tak/gesims.

- Råteskadet trekledning må skiftes ut.
- Lokal utbedring bør foretas for å øke avstanden mellom terreng og bordkledning.

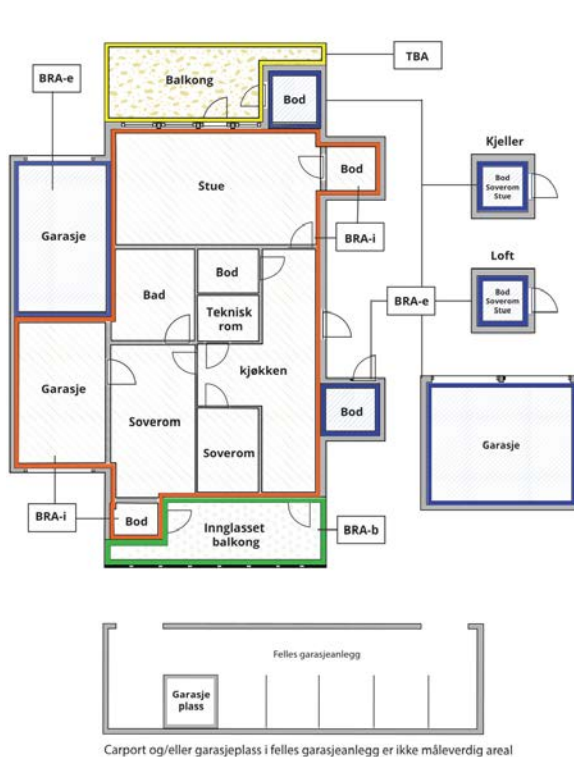
BRA = BRA-i + BRA-e + BRA-b

Bruksarealet for bygningen er bruttoarealet minus arealet som opptas av yttervegger.

Internt bruksareal (BRA-i)	Arealet innenfor boenheten(e)
Eksternt bruksareal (BRA-e)	Arealet av alle rom utenfor boenheten(e) og som tilhører denne, slik som for eksempel boder
Innglasset balkong mv (BRA-b)	Arealet av innglasset balkong, veranda eller altan når denne er tilknyttet boenheten(e)
Terrasse- og balkongareal (TBA)	Arealet av terrasser, åpne balkonger og åpen altan tilknyttet boenheten(e)

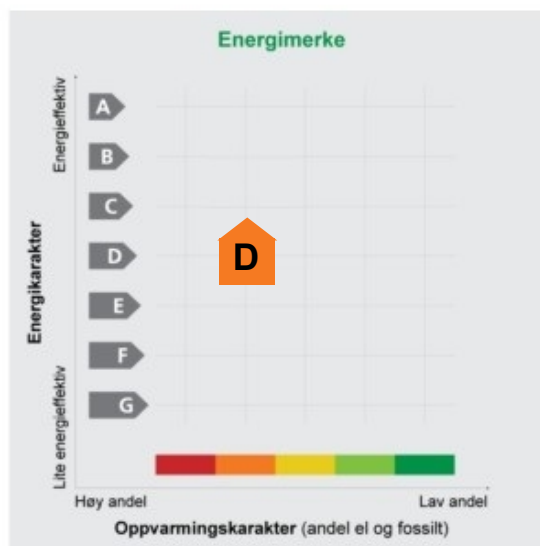
Energimerket angir boligens energistandard. Energimerket består av en energikarakter og en oppvarmingskarakter, se i figuren. Energimerket symboliseres med et hus, hvor fargen viser oppvarmingskarakter, og bokstaven viser energikarakter.

Energikarakteren angir hvor energieffektiv boligen er, inkludert oppvarmingsanlegget. Energikarakteren er beregnet ut fra den typiske energibruken for boligtypen. Beregningene er gjort ut fra normal bruk ved et gjennomsnittlig klima. Det er boligens energimessige standard og ikke bruken som bestemmer energikarakteren. A betyr at boligen er energieffektiv, mens G betyr at
