# Tilstandsrapport

Tomannsbolig

Magistratbakken 38, 7712 STEINKJER

gnr. 95, bnr. 153, snr. 2

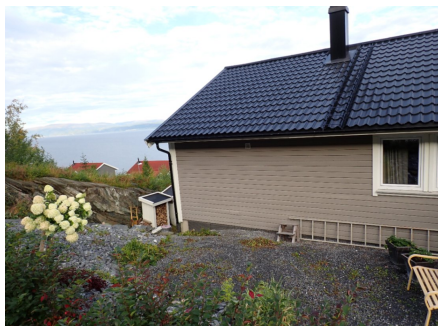
## ! TG 2 Veggkonstruksjon

Veggene har bindingsverkskonstruksjon fra byggeår. Fasade/kledning har liggende bordkledning.
