Tilstandsrapport

Selveierleilighet

Storgata 13, 1776 HALDEN

Befaringsdato: 22.04.2024

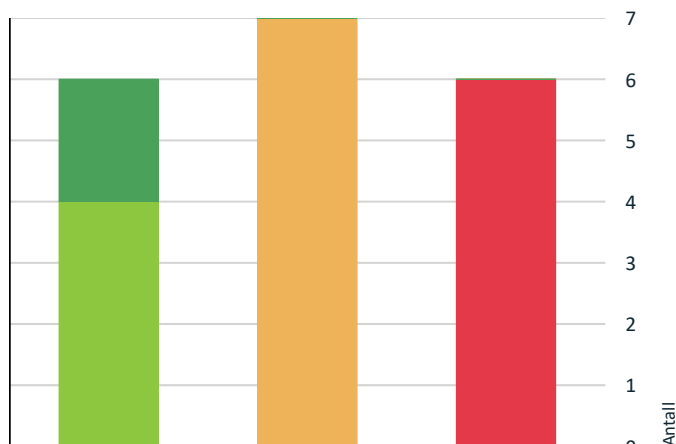
Fordeling av tilstandsgrader

- TG0: Ingen avvik
- TG1: Mindre eller moderate avvik
- TG2: Avvik som ikke krever tiltak
- TG2: Avvik som kan kreve tiltak
- TG3: Store eller alvorlige avvik
- TG IU: Konstruksjoner som ikke er undersøkt

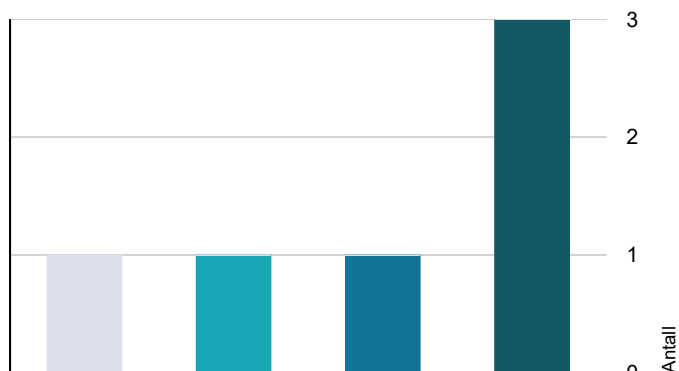
Anslag på utbedringskostnad

- Ingen umiddelbare kostnader
- Tiltak under kr 10 000
- Tiltak mellom kr 10 000 - 50 000
- Tiltak mellom kr 50 000 - 100 000
- Tiltak mellom kr 100 000 - 300 000
- Tiltak over kr 300 000
