# Tilstandsrapport

Boligbygg med flere boenheter

Ansgar Sørli's vei 13, 0576 OSLO

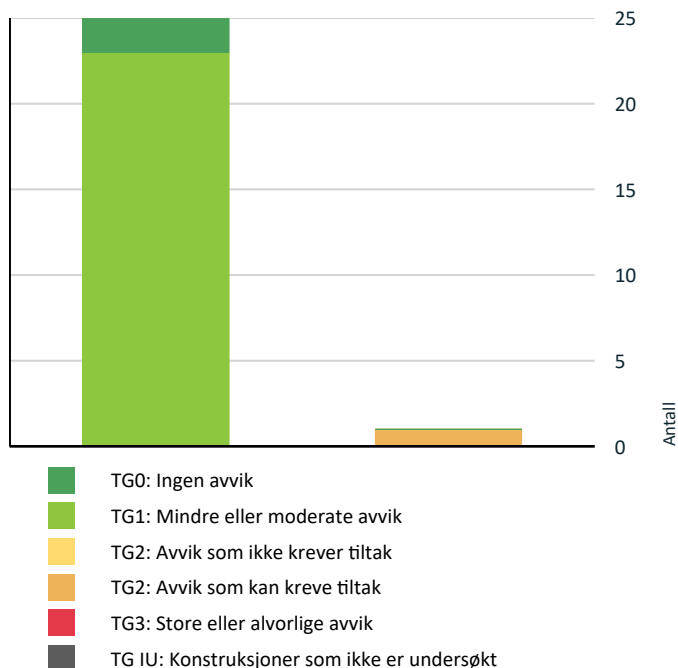
## Fordeling av tilstandsgrader

# Sammendrag av boligens tilstand

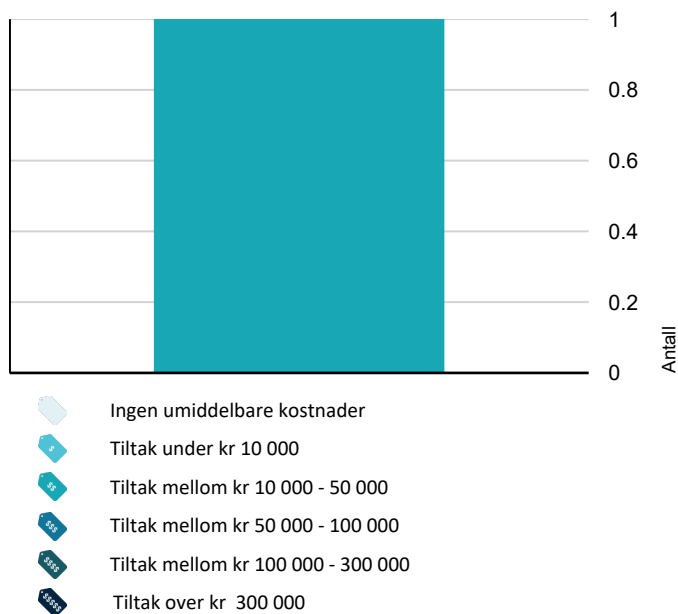
## Anslag på utbedringskostnad

Hva er anslag på utbedringskostnad? Se side 4.

Hva det vil koste å utbedre rom eller bygningsdeler, er et forsiktig anslag basert på nåværende kvalitet, registrert avvik og angitte tiltak i rapporten. Anslaget er gitt på generelt grunnlag og må ikke forveksles med et pristilbud fra en håndverker. Det kan foreligge avvik og tiltak som ikke kommer frem av rapporten. Utbedringskostnad avhenger blant annet av personlige valg av og markedspris på materialer og tjenesteyter.
