# Tilstandsrapport

Enebolig

Håkkadalen 4, 7716 STEINKJER

Autorisert foretak: Norconsult Norge AS

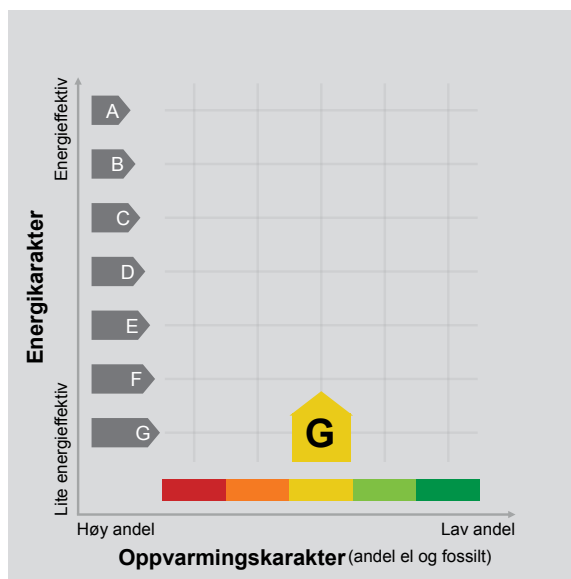
**Energimerket** angir boligens energistandard. Energimerket består av en energikarakter og en oppvarmingskarakter, se i figuren. Energimerket symboliseres med et hus, hvor fargen viser oppvarmingskarakter, og bokstaven viser energikarakter.
