Kristian Kristiansens gate 8, 7714 STEINKJER

Sjarmerende enebolig i Steinkjers gamle bydel Sneppen. 4 soverom | 2 bad | Nye takvindu | Sentrumsnært | 2 p-plasser

Tilstandsrapport

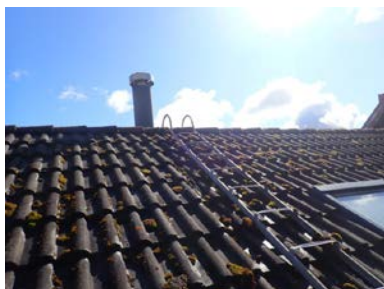
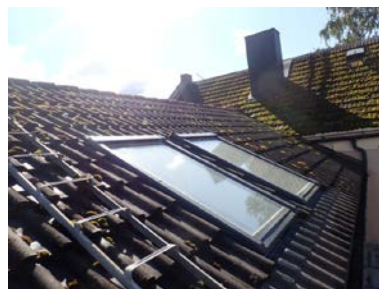
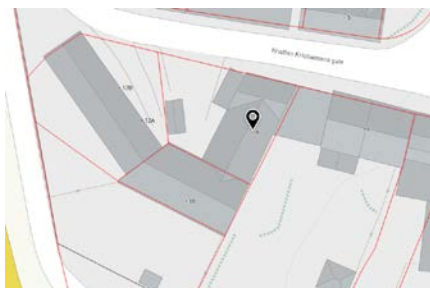
1 TG 3 Nedløp og beslag

Takrenner og nedløp av metall.

Taknedløp som er avsluttet over terreng må sikres slik at takvann ledes bort fra bygning.
Takrenner og beslag må rengjøres. Oppgradering og utskifting av beslag må påregnes.
Det må utføres tiltak med å montere takstige for sikker tilkomst til tak samt å få feie pipe.
Det må monteres snøfangere pga personsikkerhet.
Anbefaler å gjøre nærmere undersøkelser av beslag.

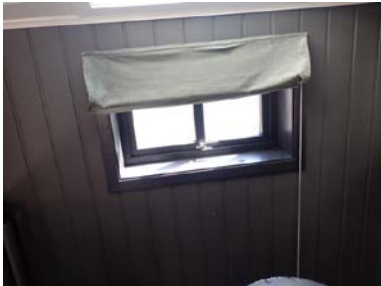
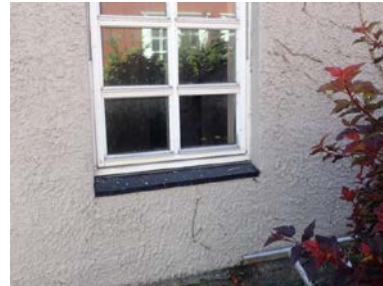
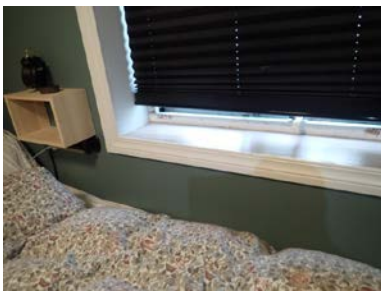
1 TG 1 Vinduer - 2

Det er montert PVC vinduer med 3-lags glass på påbygg i 1. etasje.

- Det er påvist avvik rundt innsettingsdetaljer.
- Det er påvist dører som er vanskelig å åpne eller lukke.
- Karmene i dører er værslitte utvendig og det er sprekker i trevirket.

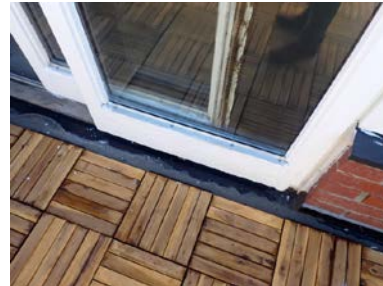
TG 3 Balkonger, terrasser og rom under balkonger

Takterrasse i 2. etasje mot nord/vest.

Det har vært pågående lekkasjer på takterrasse.

Teglstein i yttervegger er løsnet samt oppsprekking i fuger.

Målt forhøyet fuktighet i himling under takterrasse i 2024.

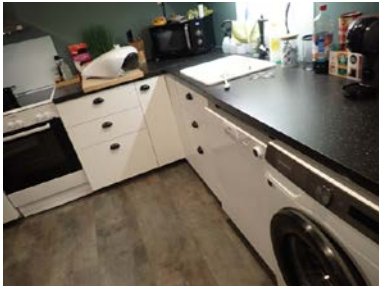
TG 2 Avtrekk

1. ETASJE > KJØKKEN UTLEIEDEL 1. ETASJE

Anbefaler å få montert avtrekk der avtrekk føres ut gjennom yttervegg.
Manglende trinnbryter må utbedres.

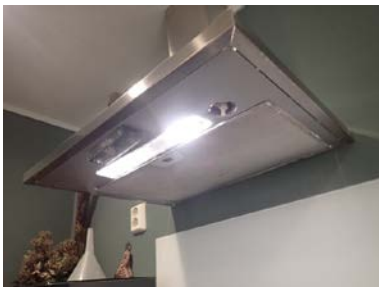
TG 2 Overflater og innredning

2. ETASJE > KJØKKEN

Det må påregnes noe oppgraderinger av kjøkkeninnredning.

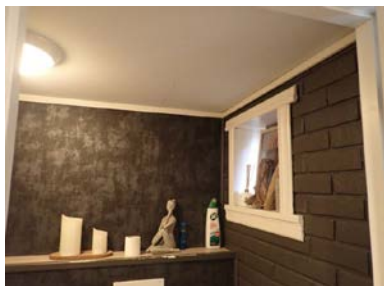
TG 2 Vannledninger

Anbefaler at anlegget sjekkes av fagperson for å sikre at bygget ikke blir skadet pga usikre vanninstallasjoner i rom uten sluk.

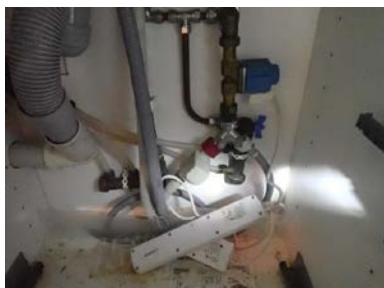
TG 2 Avløpsrør

Det er avløpsrør av plast.
