Hestehavna 68, 3145 TJØME

**Sjarmerende fritidseiendom med  
skjermet og solrik beliggenhet  
med utsikt som må oppleves! -  
Medfølgende båtplass!**

# Sjarmerende fritidseiendom med skjermet og solrik beliggenhet med utsikt

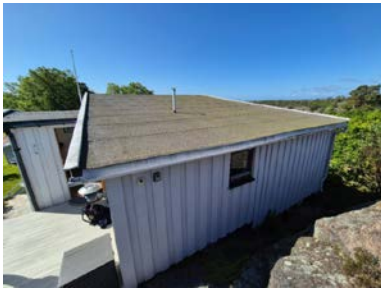
### 1 TG 1 Nedløp og beslag - 2

På tilbygget er takrenner, nedløp, israfter og takfotbeslag av plastbelagt/lakkert stål fra 2014. Renner er ikke funksjonsprøvd. Påregnes regelmessig ettersyn og rengjøring/vedlikehold.

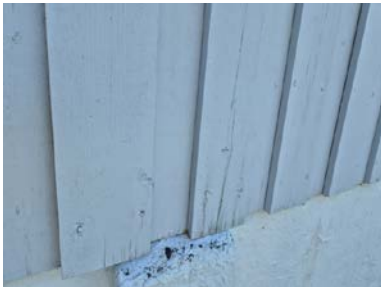
## TG 1 Veggkonstruksjon - 2

Yttervegger på tilbygg består av tre / bindingsverk, etter byggemåte isolert og er utvendig kledd med stående tømmermannskledning fra 2014.

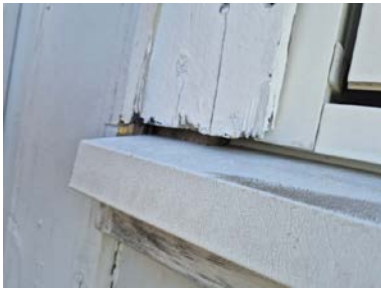
Ingen oppkant av beslag bak list.

Tidspunkt for utskiftning av vinduer nærmer seg. Ifølge eier er vinduer i vindfang bestilt og skal skiftes før overtakelse. Vannbrett under vinduer bør utbedres.

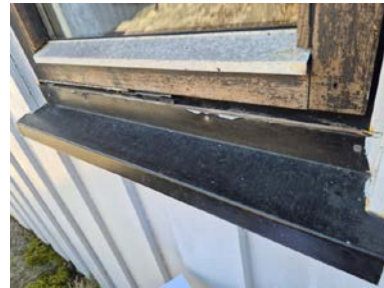
Beslag er ikke ført i sporet under vinduskarm.
