Kongsvingervegen 934, 2116 SANDER

**Innholdsrik og fin enebolig/
småbruk i åpne og landlige
omgivelser på Sander! God
standard * Bortforpaktet jord**

Salgsobjekt: Småbruk
Eierform: Eiet
Byggeår: 1950
BRA-i/BRA Total 227/227 kvm
Tomtstr.: 20689.2 m²
Soverom: 4
Gnr./bnr. Gnr. 16, bnr. 44
Gnr. 16, bnr. 26
Oppdragsnr.: 1202250009

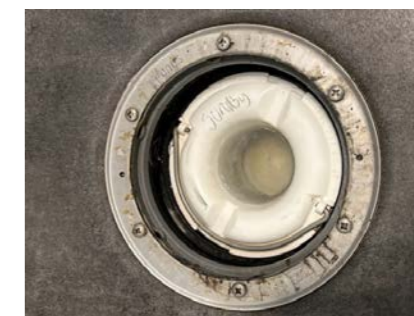
1 - ETASJE > BAD

Plastsluk med klemring. Vinylbelegg på gulv og våtromsplater på vegger.

Årstall: 2023 Kilde: Eier
