# Verditakst over eiendommen

## gnr. 138, bnr. 122 i Røros kommune

**Osloveien 12**  
7374 RØROS  
Gnr. 138 Bnr. 122  
5025 Røros kommune

**Benevnelse**  
Næringseiendom

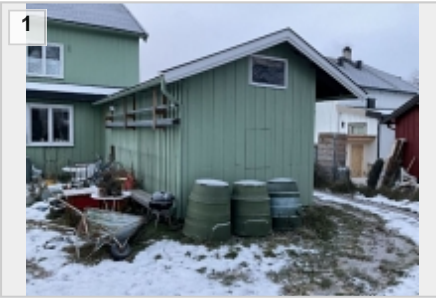
Opprinnelig boligeiendom fra 1939. Bygget består av kjeller, 2 fulle etasjer, og et loft med skrå himlinger langs kanten. I 1.etg er det et påbygg som vender bakover og som utgjør et kaldt lager som er uten isolasjon. I byggets hovedplan er det gangarealer, lager og bodrom, ett soverom for utleie, stue/kafé med tilhørende kjøkken, internlager og bad for personale. I 2.etg er det gangareal, 6 rom for utleie med servant på alle unntatt ett, 2 bad for felles bruk til rommene, og bøttekott/lager. I 3.etg er det en liten leilighet for utleie med kjøkken, stue, soverom, og eget bad. Etter at dagens eiere tok over eiendommen, er det foretatt oppgradering av bygningens brannsikkerhet. Det er likevel opplyst om enkelte svakheter i bygget hva brannsikkerhet angår. Dette har sammenheng med bygningens alder, og endrede krav gjennom årene. Det er utarbeidet en brannteknisk rapport for bygningen av Norconsult i 2021, og det vises til denne for beskrivelse av anbefalte tiltak.

**Uisolert lagerrom bak hoveddelen.**

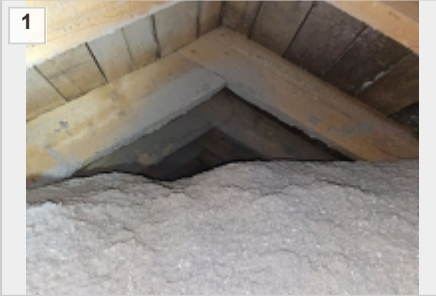
Sperretak m/tekkning av asfaltpappshingel. Etterisolert med innblåst isofiber. Det er uisolert luke mot kaldloft, og denne medfører noe varmetap. Taktekkingen er fra ca 1985, og forventet levetid er overskredet.

Etterisolert himling.
