Kristtornvegen 16, 5535 HAUGESUND

**Attraktiv enebolig på  
Hemmingstad | 3 soverom | Stue  
med ekstra takhøyde | Vaskerom  
med bi-inngang | Barnevennlig**

## Nøkkelinformasjon

**Salgsobjekt:** Enebolig  
**Eierform:** Eiet  
**Byggeår:** 1998  
**BRA-i/BRA Total** 142/142 kvm  
**Tomtstr.:** 354.1 m<sup>2</sup>  
**Soverom:** 3  
**Gnr./bnr.** Gnr. 34, bnr. 239  
**Oppdragsnr.:** 1509250174

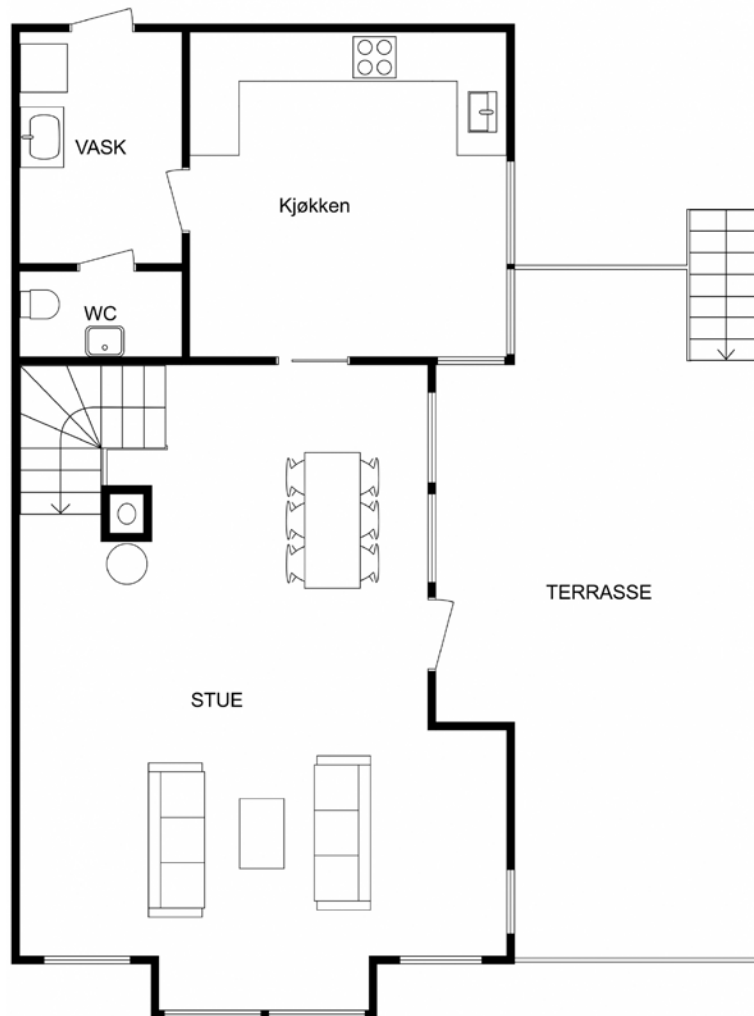
## Krysttornvegen 16 2. Etg

# Plantegning

Kommentar: Det er avvik da veggen mot bod under trapp er tatt ned. Tegninger stemmer ellers med virkeligheten.

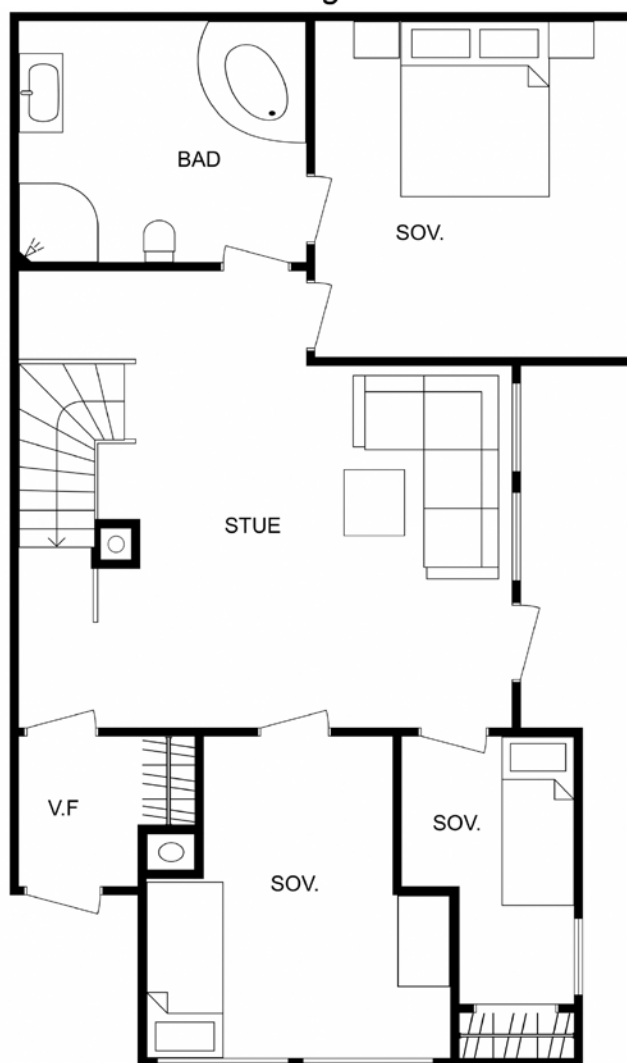
## Kristtornvegen 16 1. Etg

# Plantegning

TEGNINGEN ER MENT SOM ILLUSTRASJON AV PLANLØSNING.  
AVVIK KAN FOREKOMME.

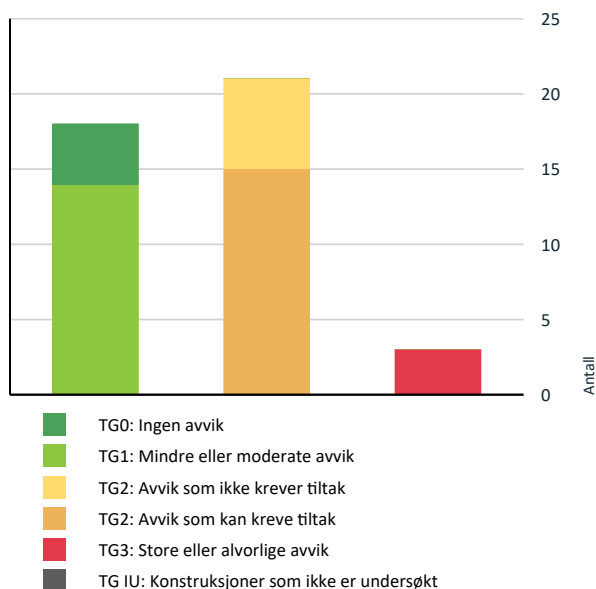
## Fordeling av tilstandsgrader

# Sammendrag av boligens tilstand

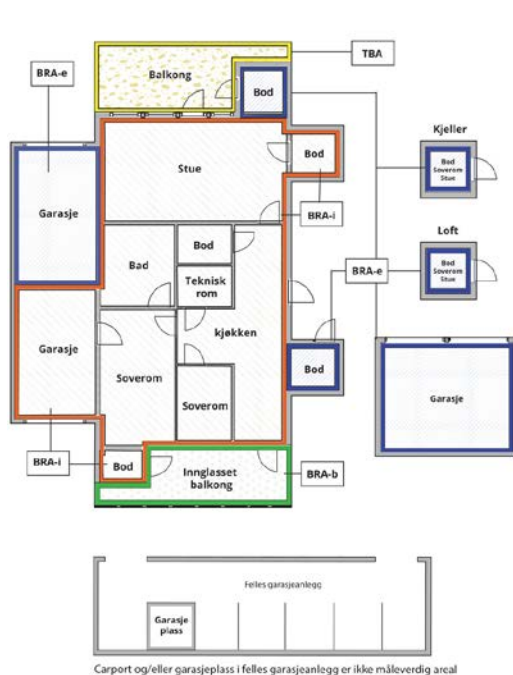
$$BRA = BRA-i + BRA-e + BRA-b$$

Bruksarealet for bygningen er bruttoarealet minus arealet som opptas av yttervegger.

| Internt bruksareal (BRA-i) | Arealet innenfor boenheten(e) |
| Eksternt bruksareal (BRA-e) | Arealet av alle rom utenfor boenheten(e) og som tilhører denne, slik som for eksempel bod |
