**Salgsobjekt:** Fritidseiendom  
**Eierform:** Eiet  
**Byggeår:** 1980  
**BRA-i/BRA Total** 45/51 kvm  
**Tomtstr.:** 1000 m<sup>2</sup>  
**Soverom:** 3  
**Antall rom:** 4  
**Gnr./bnr.** Gnr. 225, bnr. 3  
**Oppdragsnr.:** 1101250082

# Velholdt laftehytte med solrik og usjenert beliggenhet! Anneks

# Tilstandsrapport

## FRITIDSBOLIG

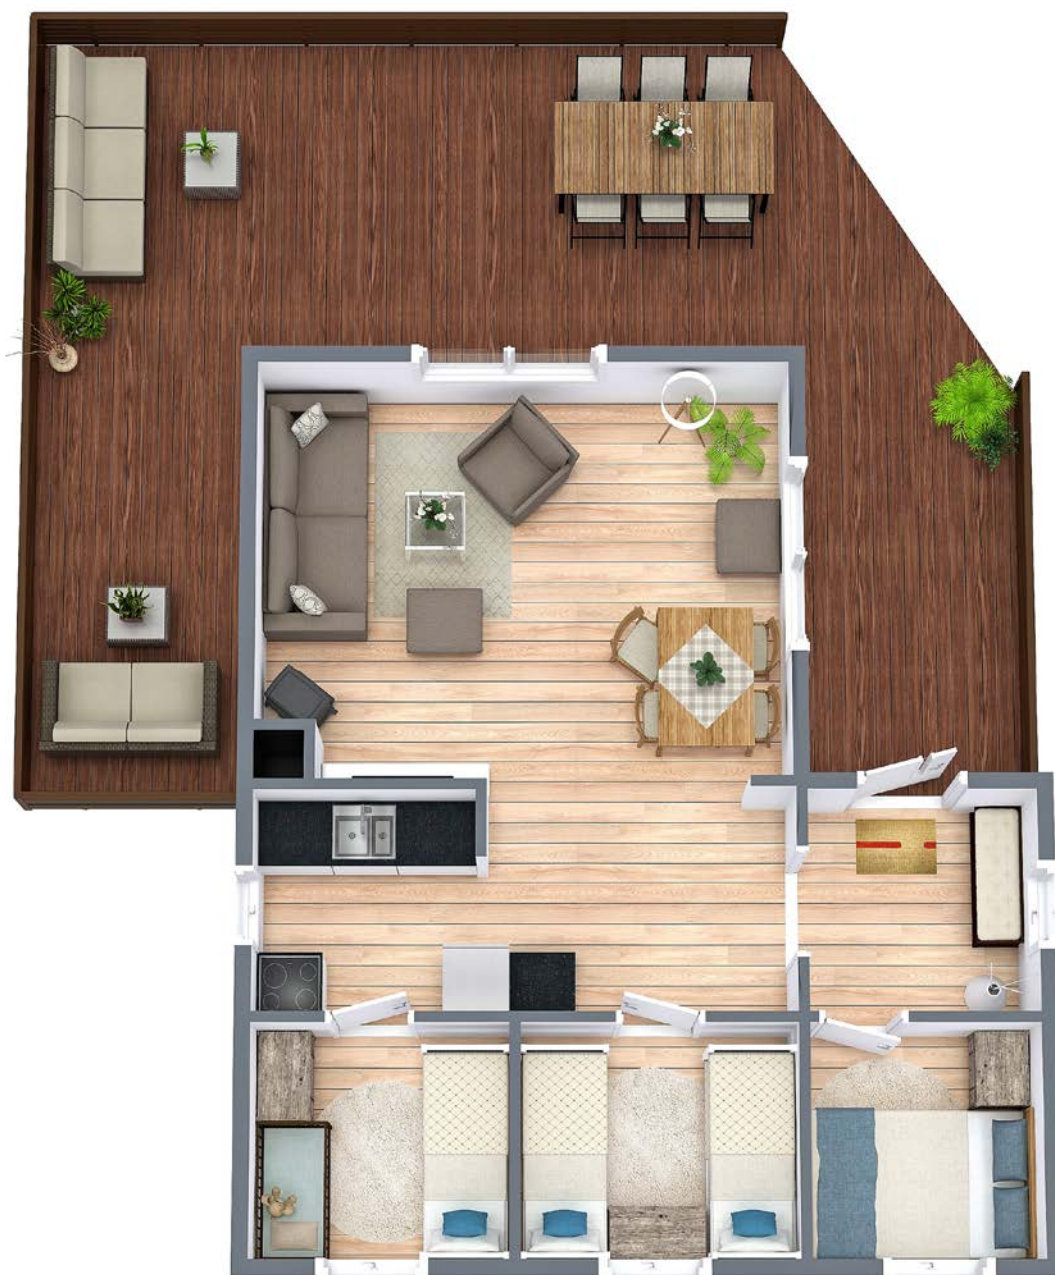
Denne tegningen er ment som en illustrasjon,  
og noe avvik kan derfor forekomme.

Plantegningen er ikke i målestokk og noe avvik kan  
forekomme.

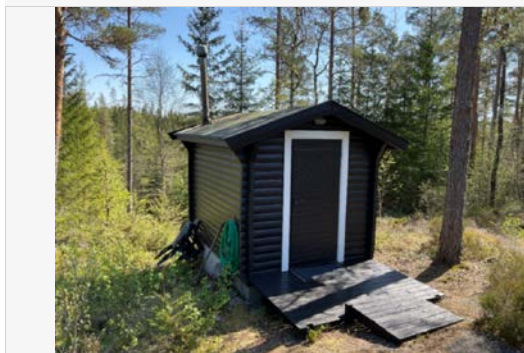
### Uthus

**Anvendelse**

Toalett, dusj og tekjøkken
