Skogsvegen 20, 4355 KVERNALAND

**Innholdsrik og velholdt enebolig  
med dobbel garasje. Barnevennlig  
og attraktiv beliggenhet**

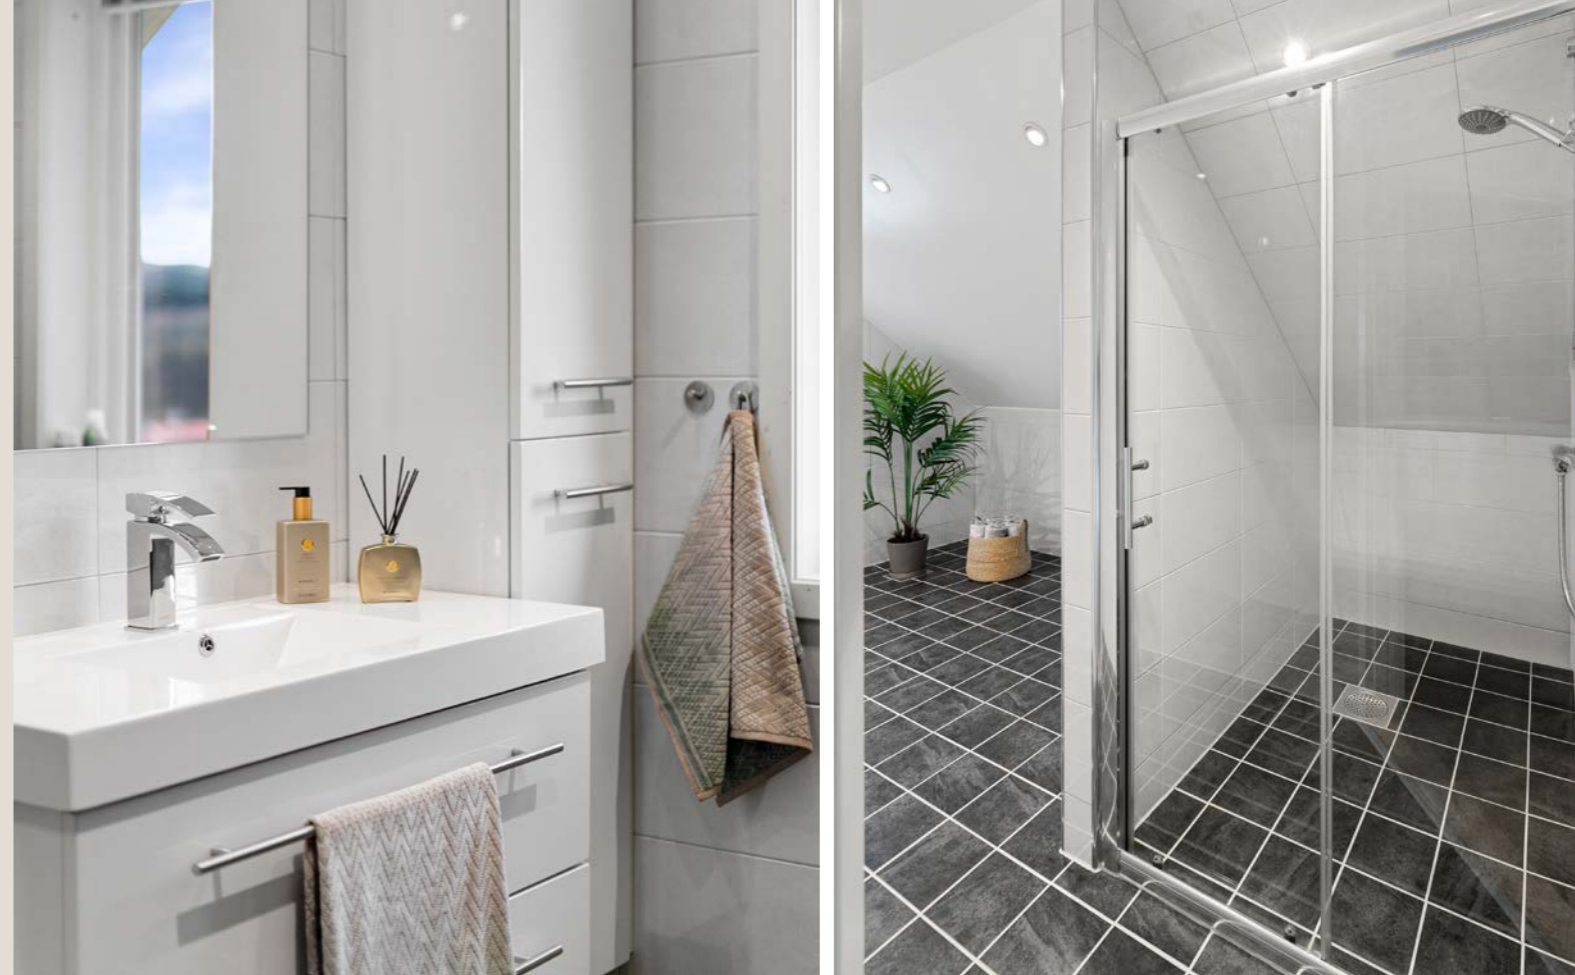
Bad i andre etasjen har flis på gulv og vegg. Rommet er innredet med vegghengt toalett, dusjnisse, vannuttak til badekar som er blendet i vegg, samt servant med møblement og speil. Rommet har god belysning fra takspotter og spotter over speil. Varmekabler i gulv.

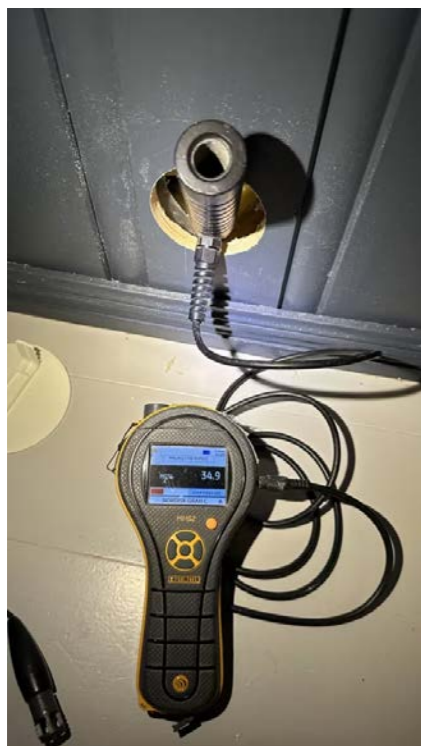
Kjeller  
Soverom/kontor.  
-Høyere fuktverdier i påforet yttervegg.

<b>Oppsummering av rom under terreng</b> <span style="float: right;">TG-2</span>	
Det er foretatt hulltaking i nedre del av vegg på soverom/kontor sør/øst. Ved fuktmåling i treverk i forbindelse med hulltaking, måles et fuktinnhold som er over faregrensen for utvikling av skader. Ingen registrert fukt ved overflatemåling. Videre ble det registrert høyere fuktverdier langs vegg ved måling av oppforet gulv i bodrom. Årsak til registrerte fukt antas å kunne tilbakeføres til mangelfull ventilering, og bruk av diffusjonsplast i påforet vegg mot terreng, og eller mangler tilknyttet fuktsikring. Se kommentar for drenering.	
Deler av påforede vegger mot terreng har feil byggemåte med bruk av plastfolie som dampsperre. Dette øker risikoen for magasinering av fukt inne i konstruksjonen med påfølgende fare for en utvikling av skader.	
<b>Anbefalte tiltak / ytterligere undersøkelser anbefales</b>	
Opprette mekanisk ventilering, samt fjerne diffusjonplast ved fremtidige oppgraderinger av påforete vegg i kjeller.

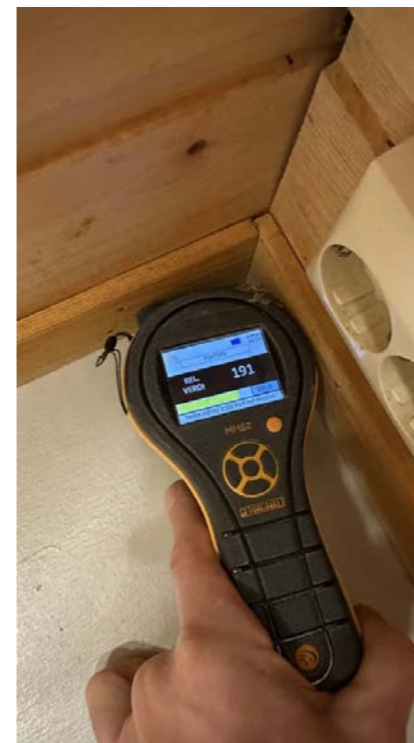
Kjeller  
Bod ved trapp.  
-Høyere fuktverdier i ytre del av oppforet gulv ved yttervegg.

Videre ble det registrert høyere fuktverdier langs vegg ved måling av oppforet gulv i bodrom.
