Lauvøyveien 156, 7900 RØRVIK

**Eiendom på 14 mål | Flott oppbygd  
og inngjerdet hage |  
Godt vedlikehold bolig |**

Aktiv eiendomsmegling v/Anniken Waagø har gleden av å presentere Lauvøyveien 156- eiendom på 14 mål, enebolig med utleieleilighet i deler av sokkel, garasje og uthus med loft

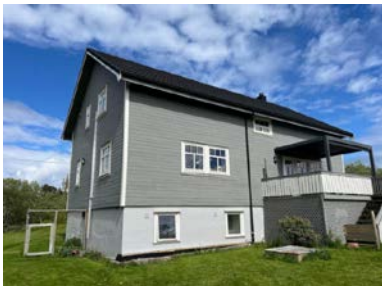
## 1 TG 1 Veggkonstruksjon

Veggene har bindingsverkskonstruksjon fra byggeår. Fasade/kledning har liggende bordkledning. Ventilering i nedre kant med bruk av musebånd som fungerende tetting mot skadedyr. Kledning vurderes i god stand uten spesielle svekkelser men vegger som er mest værutsatt med noe overflateslitasje og kan påregnes noe overflatebehandling de nærmeste årene. Stedvis ligger og omrammingsbord rundt vinduer helt ned mot beslag som medfører økt risiko for fuktopptrekk med påfølgende råteskader og anbefales at dette holdes under oppsikt eller foretas tiltak for å oppnå åpning mellom bord og beslag.

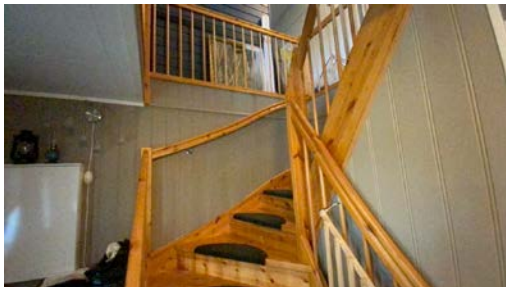
## TG 1 Kjellertrapp

Boligen har malt tretrapp med teppefliser i trinn og med håndlist på 1 vegg. Trapp er noe bratt i forhold til normalt men vurderes funksjonell. Kan og anbefales håndlist på begge sider

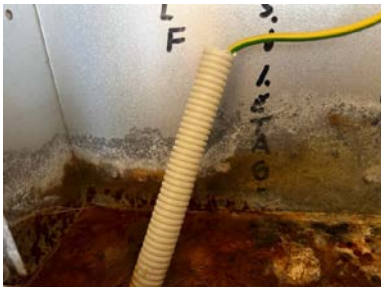
### TG 2 Avløpsrør

Det er avløpsrør av plast.

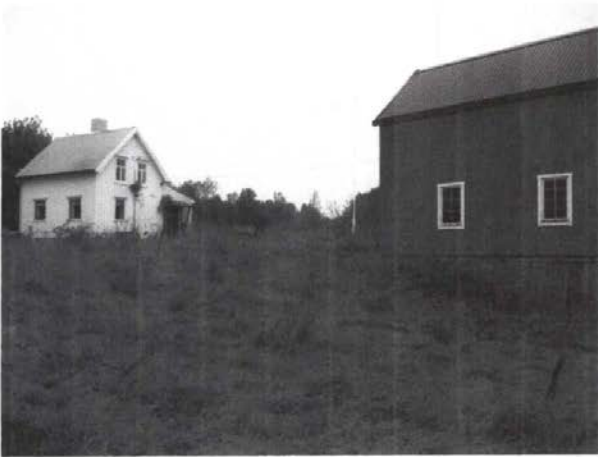
Situasjonsbilde,  
bolig-tilbygg
