# Tilstandsrapport

Boligbygg med flere boenheter

Ragnhild Jølsens veg 38 B, 2006  
LØVENSTAD

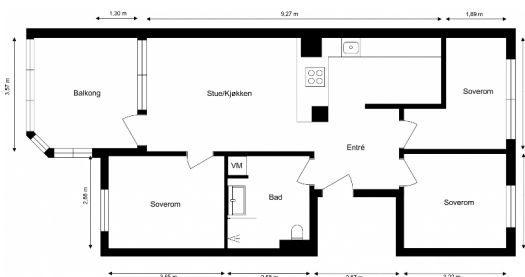
Plantegningen er kun en illustrasjon av etasjen og er ikke i målestokk.
