Nerjåren 178, 7357 SKAUN

**Landlig enebolig med stor tomt | 4  
soverom | Garasje og uthus | 2 bad

# Velkommen til Nerjåren 178!

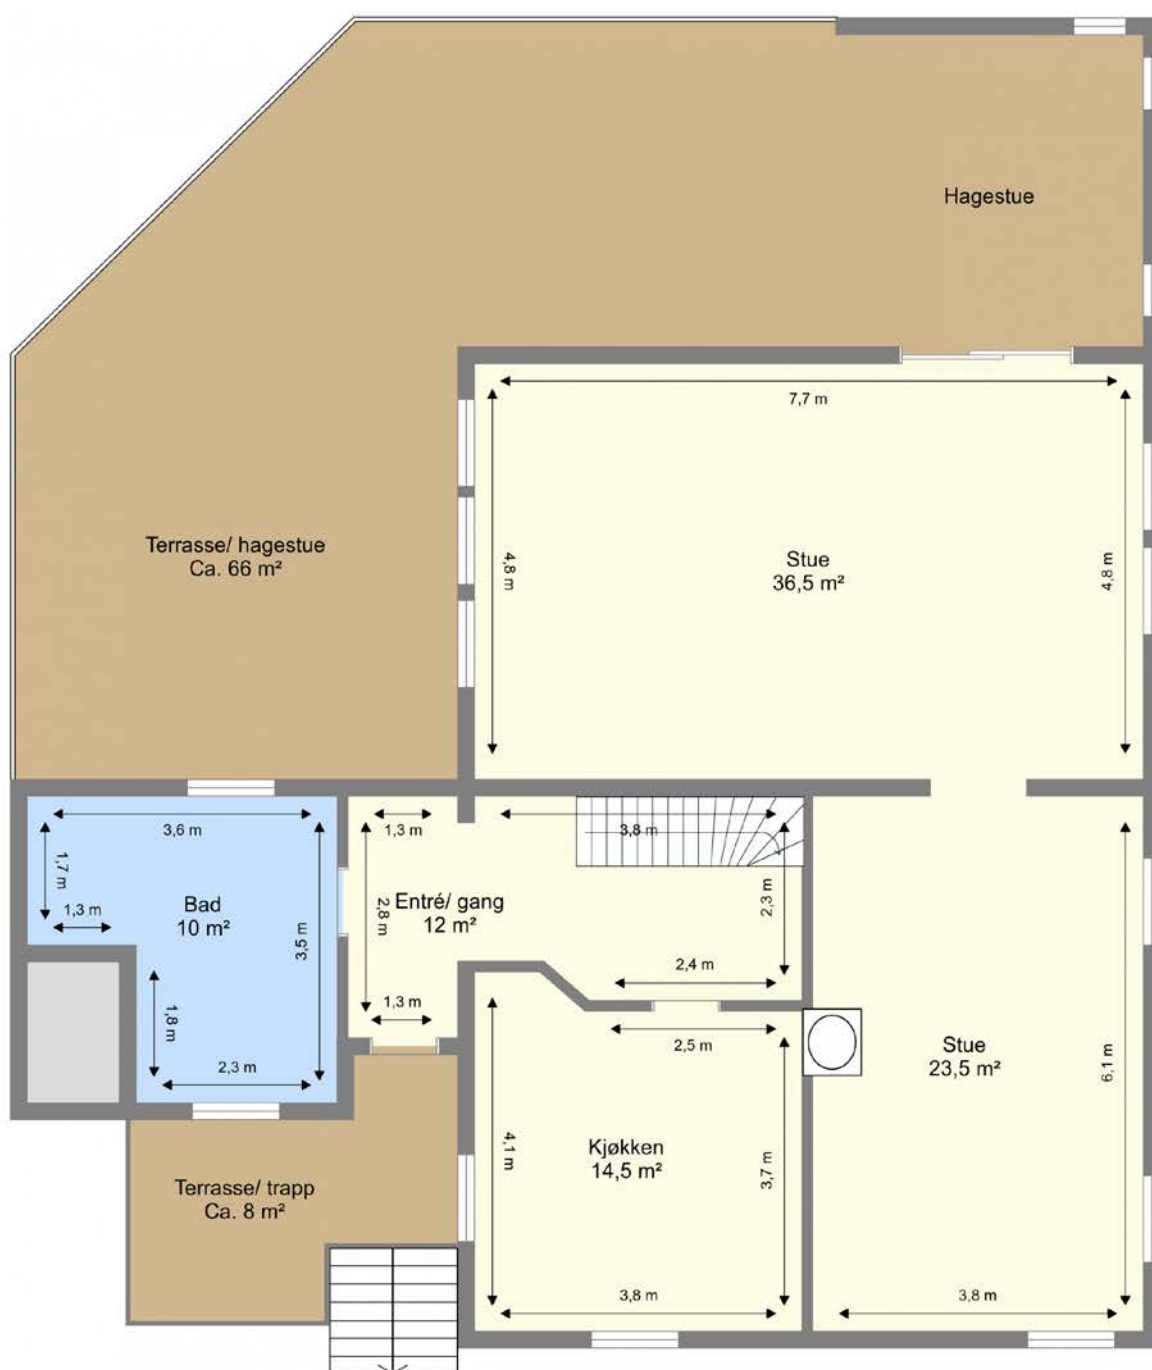
## 1. Etasje

Bruksarealet inkluderer innvendige vegger og er større enn summen av rommenes gulvareal.  
Planskissen er en illustrasjon over rominndelingen, og er ikke i målestokk. Mindre avvik kan forekomme.

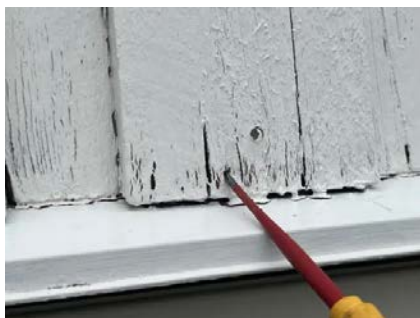
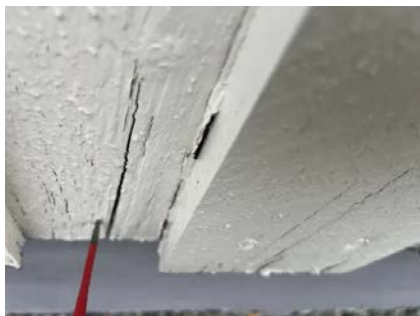
## 6.8 Yttervegger

| Type fasade | Stående kledning |

Det registreres flere råteskader i kledningen i nedre del, over vinduer og mot beslag. Da spesielt sørvendt/værvægger. Videre må det utføres tilstrekkelig utvendig tetting ved kjellerdør. Utover dette fremstår kledningen kun med behov for normalt vedlikehold.

Råteskadet trekledning må skiftes ut.

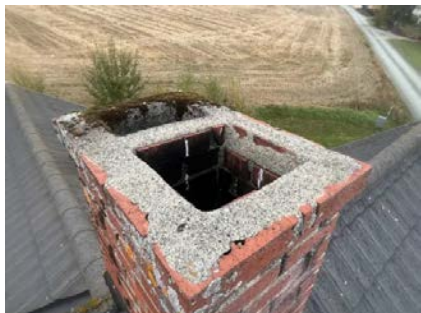
## 6.17 Ildsted/Skorstein

| Type pipe | Tegl |
| Er det montert ildsted? | Ja |

Videre gjøres det oppmerksom på at det ikke er etablert topp på pipebeslag. Det er ikke påbud med pipehatt på skorsteinen, men uten pipehatt vil vann og fuktighet kunne trenge ned i pipen og forkorte skorsteinens levetid. Anbefales etablert.

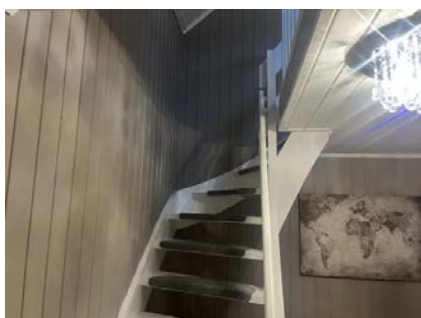
## 6.20 Trapp

Innvendig trapp er en åpen tretrapp.

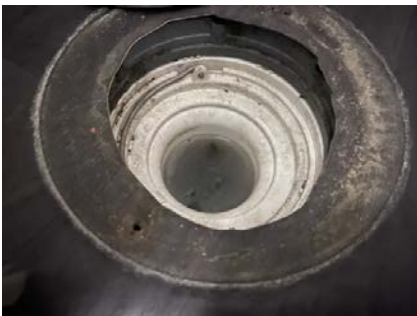
## 6.27 Våtrom: Bad, kjeller

Belegg ikke klemt med klemring.

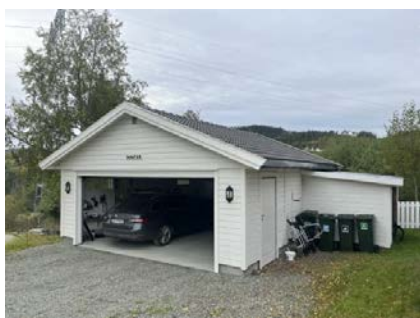
## 6.29 Øvrig: Garasje

Garasjen opplyses oppført i 2016. Oppført på støpt plate/ ringmur. Veggkonstruksjon er oppført i bindingsverk, utvendig kledd med liggende trepanel. Taket har saltaksform, tekket med betongstein. Utstyrt med leddport i metall med elektrisk portåpner.

Det ble ikke registrert tilstandsvekkelser/ skader som krever tiltak på befaringsdagen. Bygget er ikke videre vurdert.

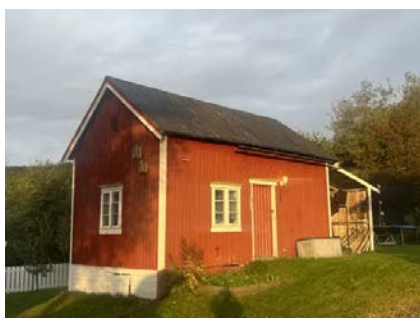
## 6.30 Øvrig: Uthus

Eldre uthus med veggkonstruksjon er oppført i tre, utvendig kledd med stående trepanel. Taket har saltaksform, tekket med metallplater.

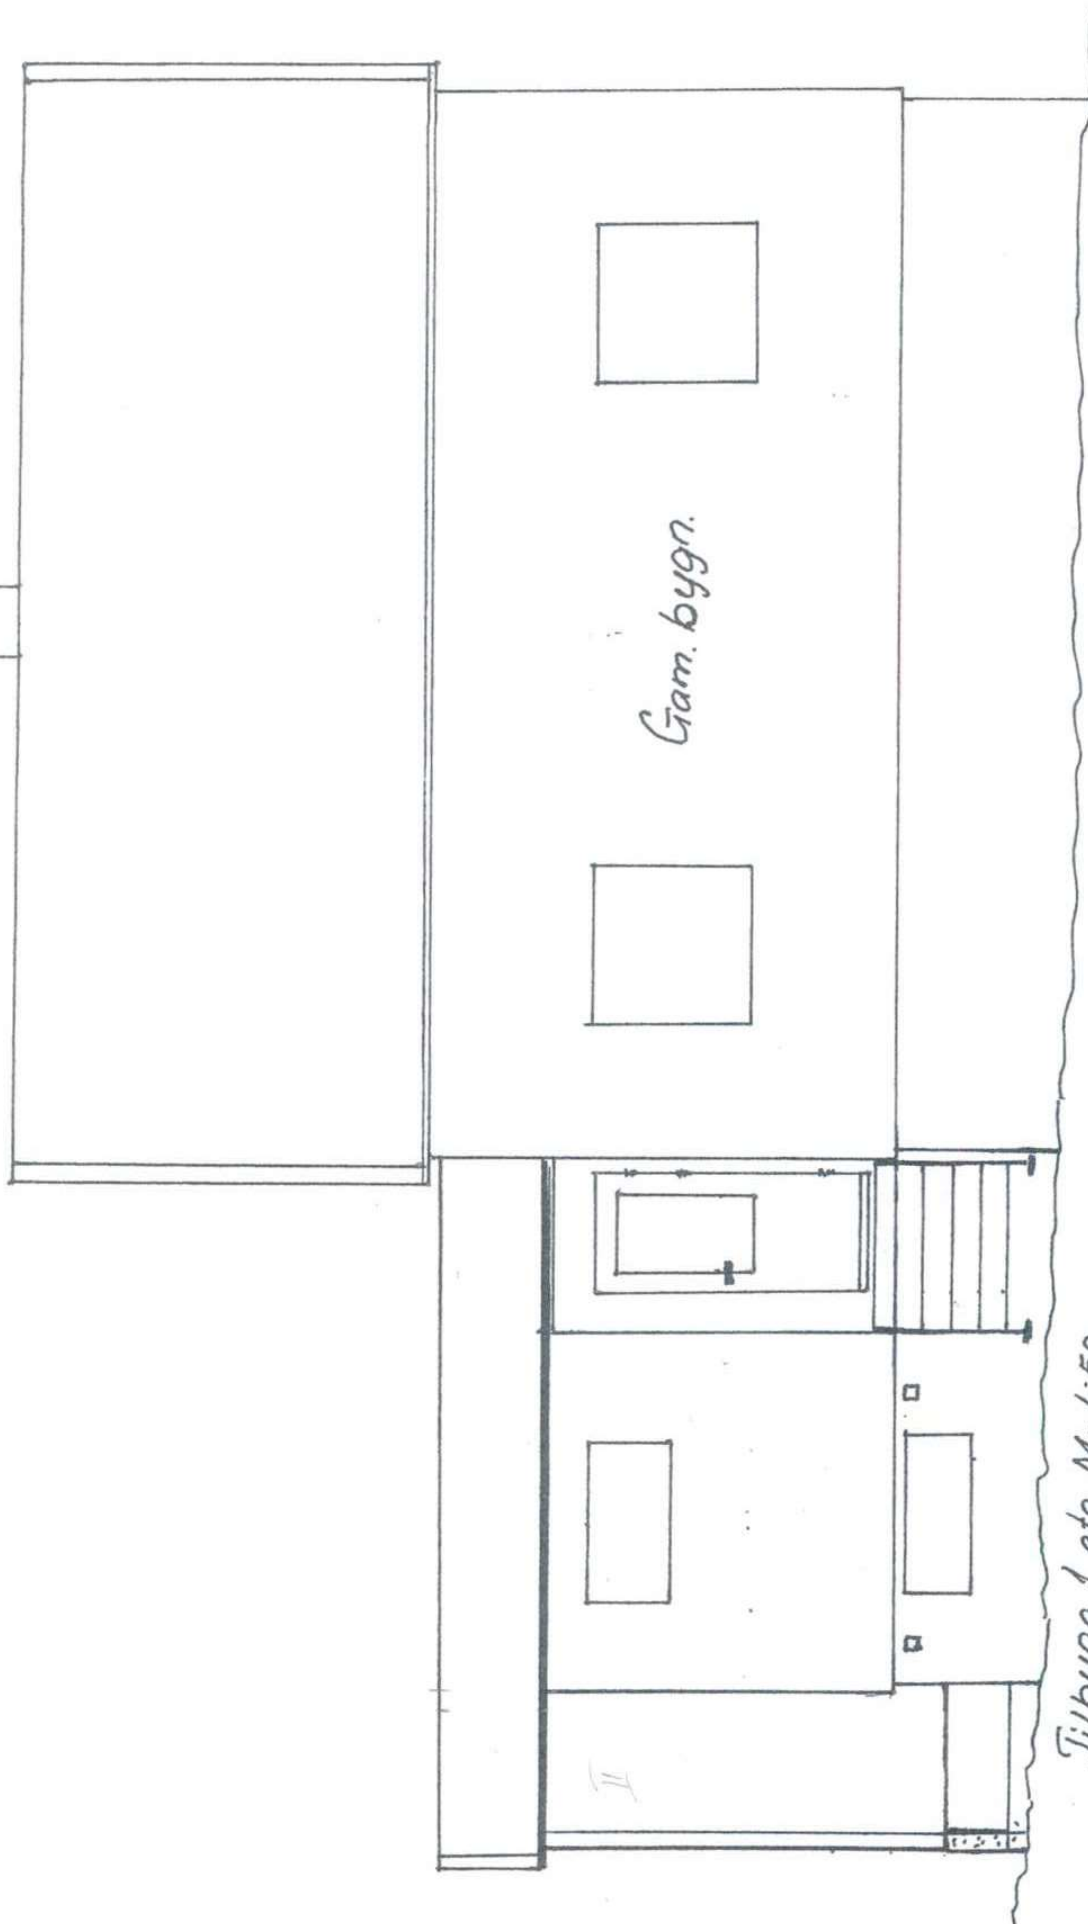
juohke rioma. Nord.

Tilbygg 1. etg. M=1:50  
Skann 2.4.88  
Wagne Berg
