Tilstandsrapport

Boligbygg med flere boenheter

Maria Dehli's vei 37, 1084 OSLO

Oppdragsnr.: 20891-26039

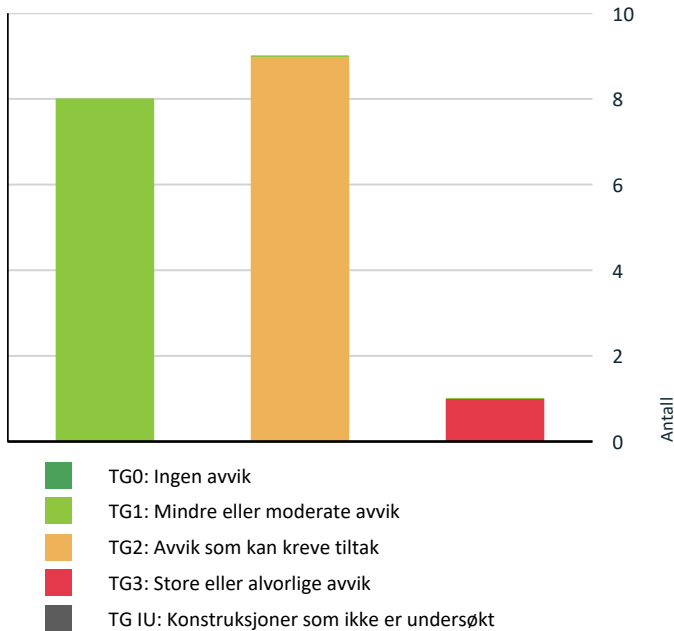
Fordeling av tilstandsgrader

Vil du vite mer om tilstandsgrader? Se side 4.

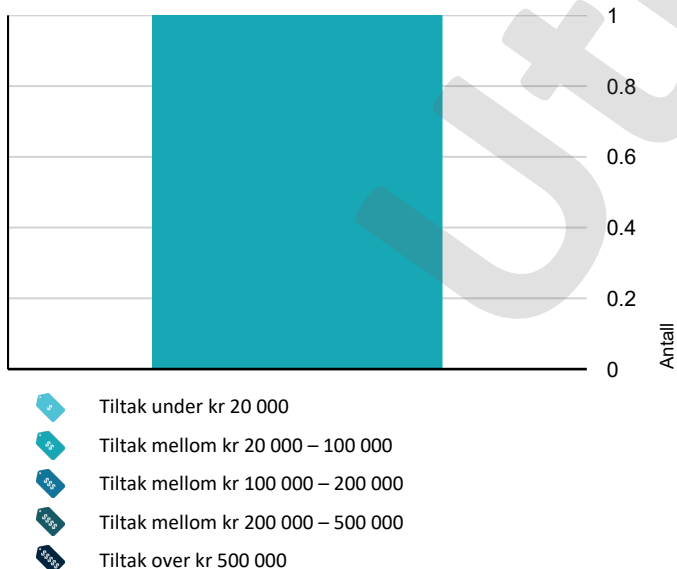
Anslag på utbedringskostnad

Hva er anslag på utbedringskostnad? Se side 4.

Utbedringskostnadene i rapporten er sjablongmessige anslag basert på observerte forhold som feil, skader eller uregelmessigheter, samt foreslåtte tiltak. Disse anslagene er veiledende, angis i fem intervaller, er basert på generelle erfaringstall, og må ikke forveksles med konkrete pristilbud fra håndverkere eller entreprenører. Faktiske kostnader kan variere betydelig, avhengig av individuelle valg, materialpriser og markedsforhold. For å få en nøyaktig vurdering av utbedringskostnadene anbefales ytterligere undersøkelser og innhenting av flere pristilbud fra kvalifiserte fagfolk. Slike anslag gis for TG3, der dette er mulig.

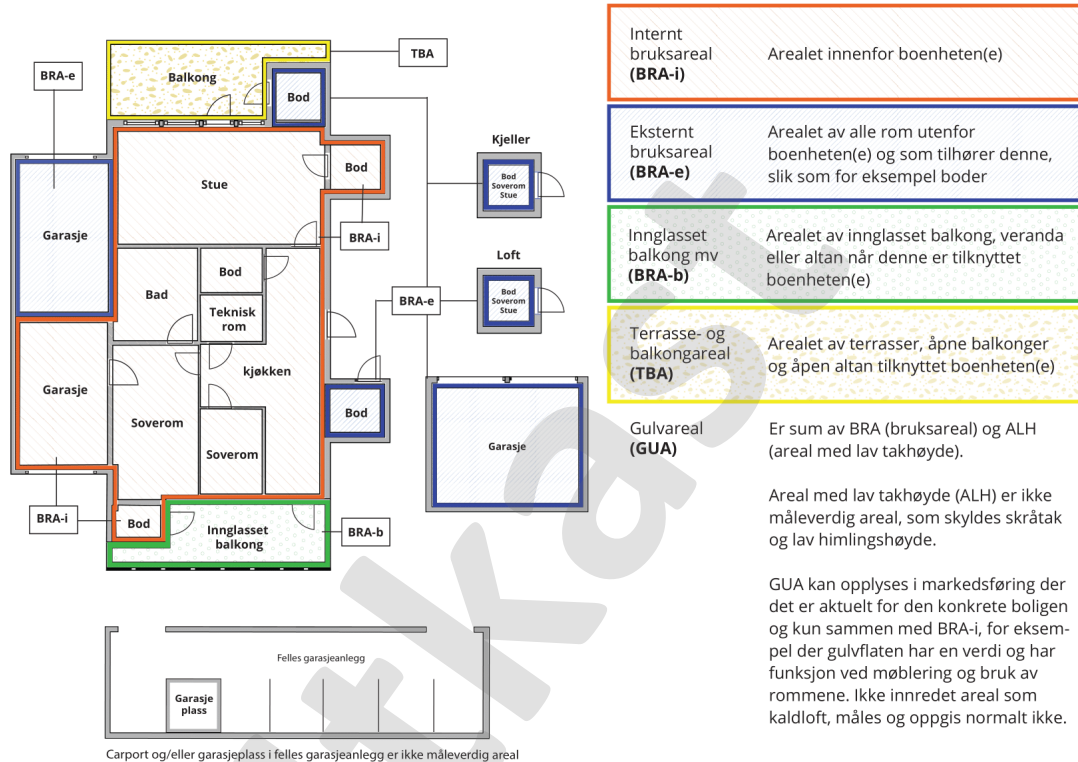
BRA = BRA-i + BRA-e + BRA-b

Bruksarealet for bygningen er bruttoarealet minus arealet som optas av yttervegger.
