Tilstandsrapport

Boligbygg med flere boenheter

Lysåsvegen 18, 2052 JESSHEIM

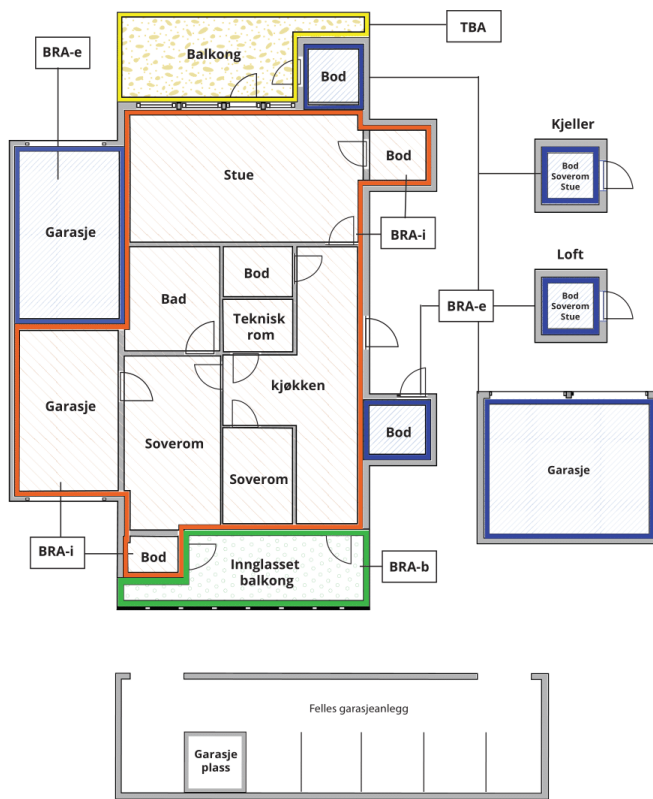
BRA = BRA-i + BRA-e + BRA-b

Bruksarealet for bygningen er bruttoarealet minus arealet som opptas av yttervegger.

Internt bruksareal (BRA-i)	Arealet innenfor boenheten(e)
Eksternt bruksareal (BRA-e)	Arealet av alle rom utenfor boenheten(e) og som tilhører denne, slik som for eksempel boder
Innglasset balkong mv (BRA-b)	Arealet av innglasset balkong, veranda eller altan når denne er tilknyttet boenheten(e)
Terrasse- og balkongareal (TBA)	Arealet av terrasser, åpne balkonger og åpen altan tilknyttet boenheten(e)
