Aurvegen 104, 2054 MOGREINA

**Innholdsrik enebolig med stor  
terrasse og garasje med gode  
lagringsmuligheter!**

Innholdsrik enebolig med  
terrasse og garasje  
-landlig og barnevennlig!

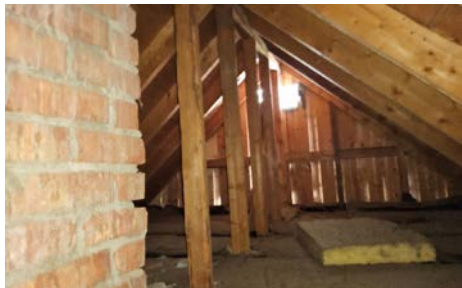
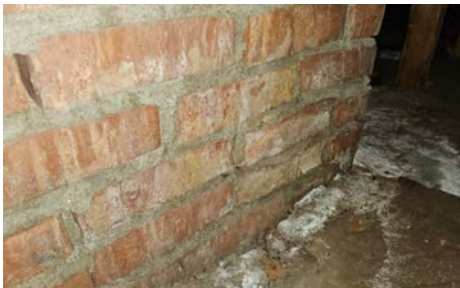
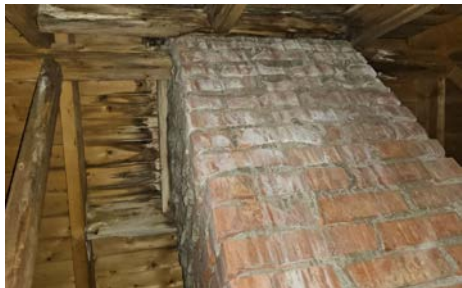
Det anbefales at det gjennomføres en grundigere kontroll av loftskonstruksjonen når forholdene tillater dette. Dette vil sikre en mer nøyaktig vurdering av tilstanden og eventuelle nødvendige tiltak for å opprettholde konstruksjonens integritet.

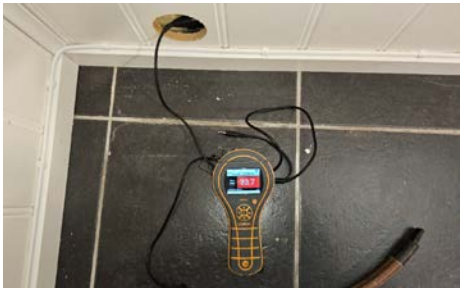
Det bør gjennomføres ytterligere undersøkelser for å kartlegge omfanget og årsaken til fuktproblemet. Dreneringen bør vurderes for utskifting eller utbedring.

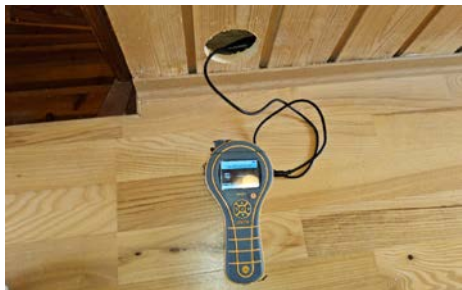
### LOFT > BAD

Hulltaking er foretatt uten å påvise unormale forhold. Hulltaking er foretatt ved/i gang. Fuktkvotemåling (vekt%) i konstruksjonen ble målt til 0-6.

Badet har belegg på gulv og fliser på innvendige vegger. Taket har malt overflate. Det er fliser på gulv i toalett del. Badet er utstyrt med toalett, badekar og servantinnredning. Hulltaking er foretatt uten å påvise unormale forhold. Hulltaking er foretatt ved/i gang. Fuktkvotemåling (vekt%) i konstruksjonen ble målt til 0-6.
