Aurvegen 104, 2054 MOGREINA

**Innholdsrik enebolig med terrasse  
og garasje med gode  
lagringsmuligheter!**

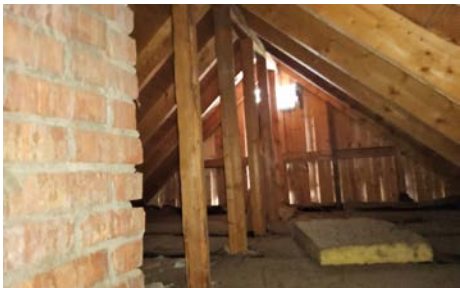
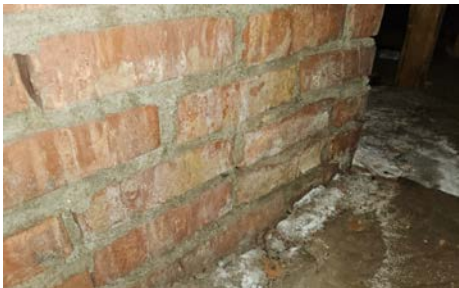
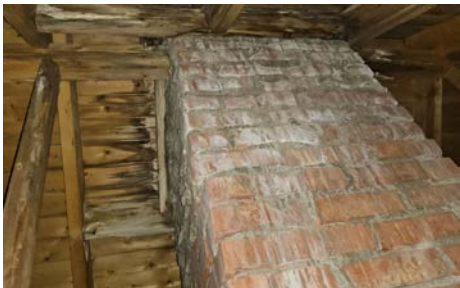
**Vurdering av avvik:**  
• Det er avvik:

Det anbefales at det gjennomføres en grundigere kontroll av lofts-konstruksjonen når forholdene tillater dette. Dette vil sikre en mer nøyaktig vurdering av tilstanden og eventuelle nødvendige tiltak for å opprettholde konstruksjonens integritet.

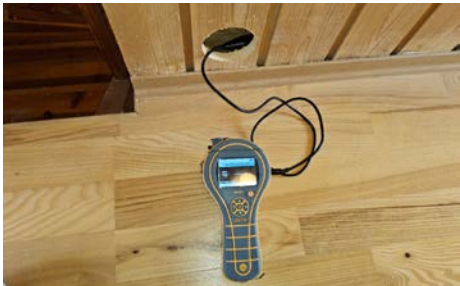
### LOFT > BAD

#### TG 0 Tilliggende konstruksjoner våtrom

Hulltaking er foretatt uten å påvise unormale forhold. Hulltaking er foretatt ved/i gang. Fuktkvotemåling (vekt%) i konstruksjonen ble målt til 0-6.
