Byåsvegen 19A, 7900 RØRVIK

**Enebolig med utleie i sokkel,  
nybygd aneks i hagen**

# Enebolig med utleie i sokkel, nybygd aneks i hagen

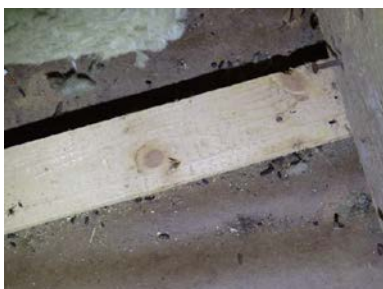
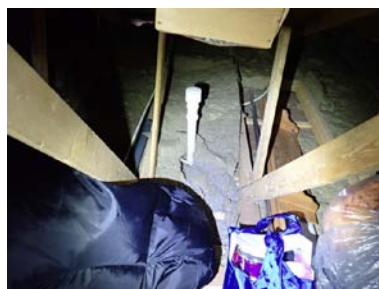
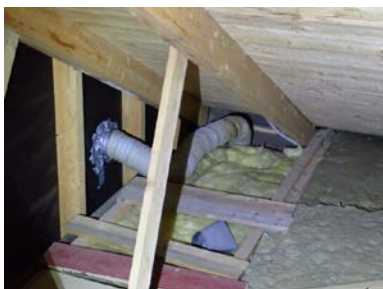
Ventilasjonskanaler anefales isolert.  
Manglende isolasjon bør legges tilbake.

Takkonstruksjonen har W-takstoler i tre. Loftet er et kaldloft med gjennomlufting ved raft. Det er foretatt en visuell kontroll kombinert med fuktsøk i overflater. Det er på befaringsdagen ingen symptomer på skader og konstruksjonen er vurdert å være i god stand. Det gjøres oppmerksom på at det er uisolerte ventilasjonskanaler som må isoleres for å unngå kondens. Det er enkelte steder det mangler isolasjon. Det er registrert spor etter mus. Ytterligere undersøkelser anbefales.

Det er registrert symptom på aktivitet fra skadedyr. Det er uisolerte ventilasjonskanaler. Stedvis manglende ventilasjon.

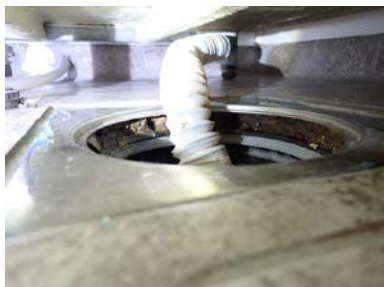
- Sluket må sjekkes og rengjøres jevnlig.
- Overvåk tilstanden jevnlig. For å få tilstandsgrad 0 eller 1 må slukløsningen skiftes ut og sannsynligvis må også membransjiktet skiftes/utbedres. Det er imidlertid vanskelig å si noe om tidspunktet for når dette er nødvendig.
- Overvåk tilstanden jevnlig. For å få tilstandsgrad 0 eller 1 må tettesjiktet skiftes ut, men tidspunktet for når dette er nødvendig er vanskelig å si noe om.

Med bakgrunn i alder på underliggende fuksikring anbefales det fremtidig bruk med dusjkabinett.

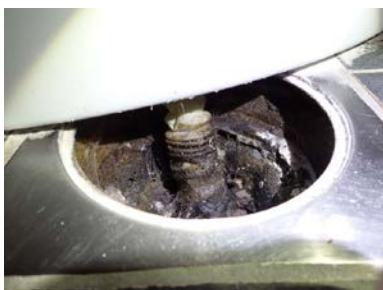
- Overvåk tilstanden jevnlig. For å få tilstandsgrad 0 eller 1 må tettesjiktet skiftes ut, men tidspunktet for når dette er nødvendig er vanskelig å si noe om.
- Sluket må sjekkes og rengjøres jevnlig.
- Overvåk tilstanden jevnlig. For å få tilstandsgrad 0 eller 1 må slukløsningen skiftes ut og sannsynligvis må også membransjiktet skiftes/utbedres. Det er imidlertid vanskelig å si noe om tidspunktet for når dette er nødvendig.

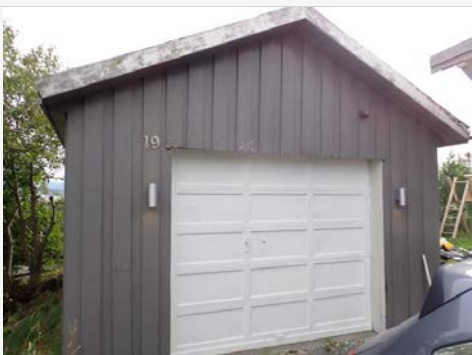
### Garasje

Garasjen fremstår i bruksmessig god stand.  
Noe vedlikehold / oppgraderinger må påregnes.  
Slitasje på ytterdør eksempelvis.
