Tilstandsrapport

📍 Sollia 28 A, 3058 SOLBERGMOEN

Areal (BRA): Enebolig 176 m², Dobbeltgarasje 33 m², Uthus 10 m²

Frittliggende enebolig med sokkelleilighet, oppført i trekonstruksjon på grunnmur av betong. Boligen er på 3 etasjer.

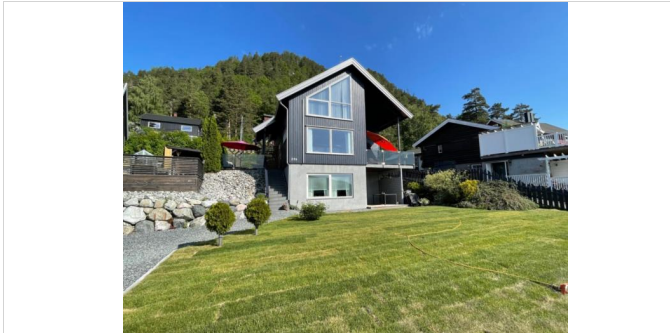
ENEBOLIG

Byggeår
2008

Boligen ble opprinnelig bygget i 2008. Boligen skal derfor være oppført i henhold til datidens byggeforskrifter. Boligen er bygget i henhold til tidligere byggeforskrifter og avviker noe fra dagens bygningskrav, standard innemiljø, energioptimering etc. FDV-dokumentasjon/perm er fremlagt.

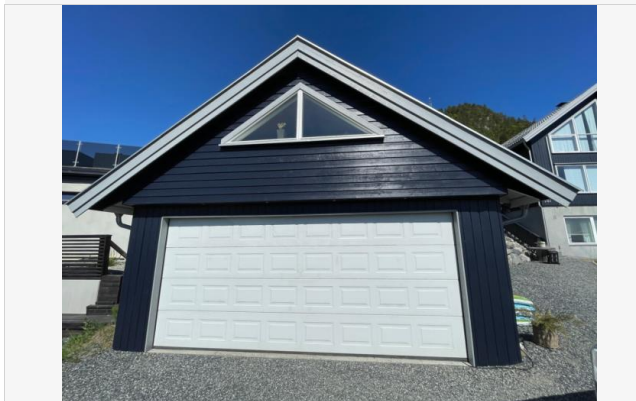
Dobbeltgarasje

Garasjen er ikke tilstandsvurdert, kun en enkel beskrivelse.
