# Tilstandsrapport

Boligbygg med flere boenheter

Snøkklokkeveien 16, 1475  
FINSTADJORDET

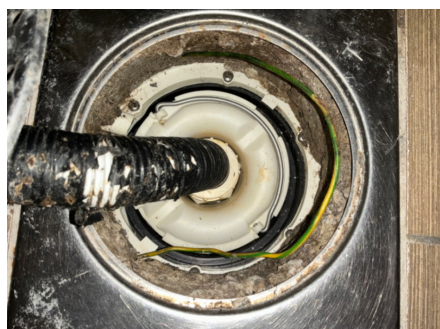
## 3. ETASJE > BAD

### **TG 1** Sanitærutstyr og innredning

Badet har nådd en alder der konstruksjonene svekkes av alder og bruk, noe som øker risikoen for fuktproblematikk. Jevnlig overvåking anbefales, og en totaloppussing med nytt vanntett sjikt vil være nødvendig på sikt. Nøyaktig når dette må gjøres, er vanskelig å fastslå og avhenger av videre bruk, vedlikehold og tegn på svekkelse.
