Jansbergveien 47, 1852 MYSEN

**Trømborg - Romslig bolig med  
sokkelleilighet. Låve med 9  
hestebåser. Stor tomt på 5094  
kvm.**

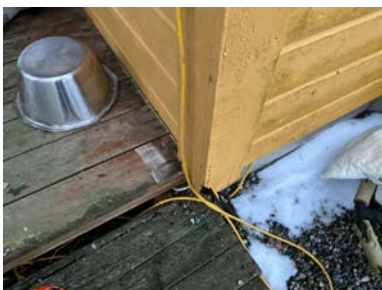
- Det er påvist spredte råteskader i bordkledningen.
- Det ble foretatt stikkaktninger etter råte/dårlig kledning ved hjelp av en syl, påvist råte i enkelte bord.

- Råteskadet trekledning må skiftes ut.
- Råteskadet trekledning må skiftes ut for å forhindre videre skadeutvikling. Fuktskader som konsekvens.

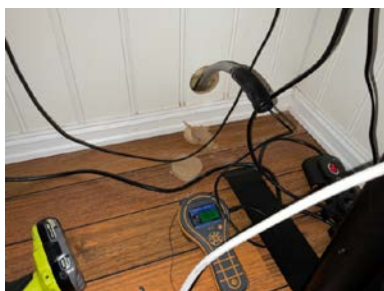
Gulvet er av betong. Veggene har plater og betong/mur. Hulltaking er foretatt, uten å påvise unormale forhold. Hulltaking er foretatt i soverom/alkove. Fuktivotemåling (vekt%) i konstruksjonen ble målt til 10, dette er ansett som tørt.
