Myrvegen 13A, 7900 RØRVIK

**Enebolig med carport og egen  
garasjetomt i veletablert og  
populært boligfelt**

# Tilstandsrapport

## ENEBOLIG

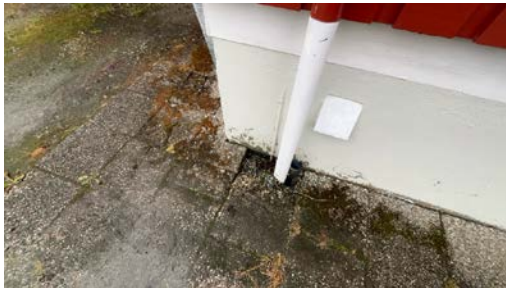
- Det bør lages system for bortledning av vann fra taknedløp ved grunnmur.
- Det må foretas tiltak for å lukke avviket.

Bortledning av vann fra taknedløp må føres i egne rør som leder vannet bort fra bygningen. Når vann fra nedløp renner rett på bakken fører dette til ekstra påkjenning av grunnmur og dens drensledninger, slik at vann kan lette komme inn i kjeller/underetasje.

Det bør lages system for bortledning av vann fra taknedløp ved grunnmur. Det må foretas tiltak for å lukke avviket. Bortledning av vann fra taknedløp må føres i egne rør som leder vannet bort fra bygningen. Når vann fra nedløp renner rett på bakken fører dette til ekstra påkjenning av grunnmur og dens dreneringsledninger ,slik at vann kan lette komme inn i kjeller/underetasje.

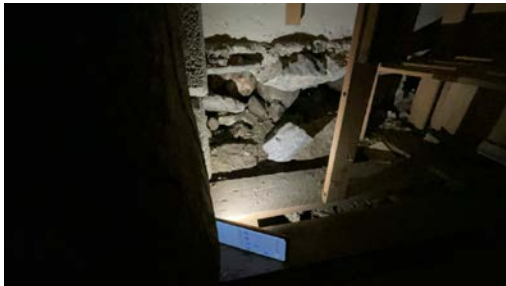
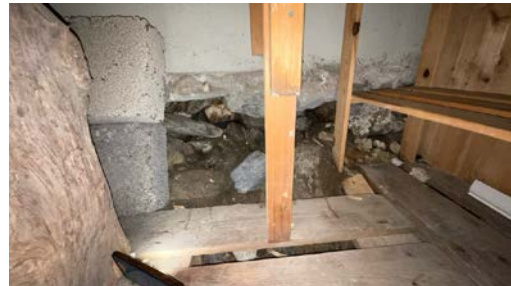
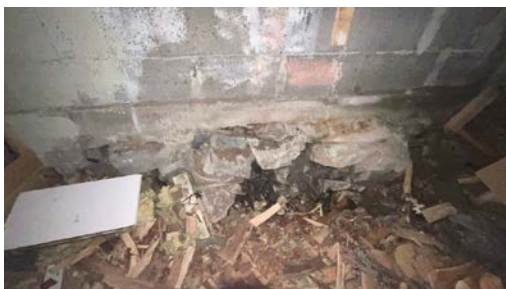
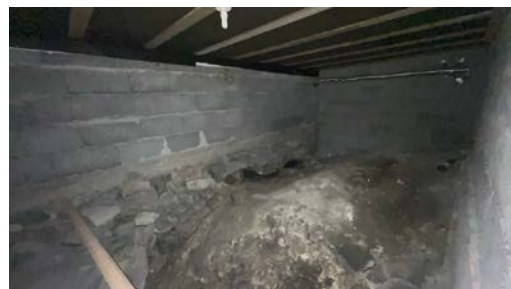
## TG 2 Forstøtningsmurer

Forstøtningsmurer er av betong, påbygd med lettklinkerblokker i ett område. Eier var usikker på om støttemuren tilhørte denne eiendommen eller naboeiendommen.
