# Tilstandsrapport

Boligbygg med flere boenheter

Søster Mathildes gate 33, 1473  
LØRENSKOG

# gnr. 102, bnr. 458, snr. 195

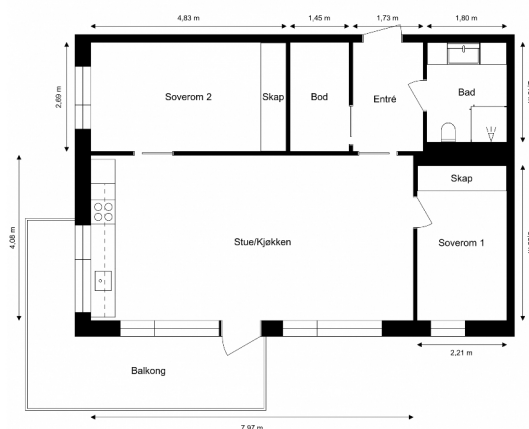
Plantegningen er kun en illustrasjon av etasjen og er ikke i målestokk.
